ISPARTA'NIN EĞİRDİR İLÇESİ BARLA KÖYÜ'NDE BULUNAN ÇAŞNIGİR HAMAMI ÜZERİNE BİR DEĞERLENDİRME

AN EVALUATION ON ÇAŞNIGİR BATHHOUSE LOCATED IN BARLA VILLAGE OF EĞİRDİR DISTRICT OF ISPARTA

3. BARLA ÇAŞNIGİR HAMAMI

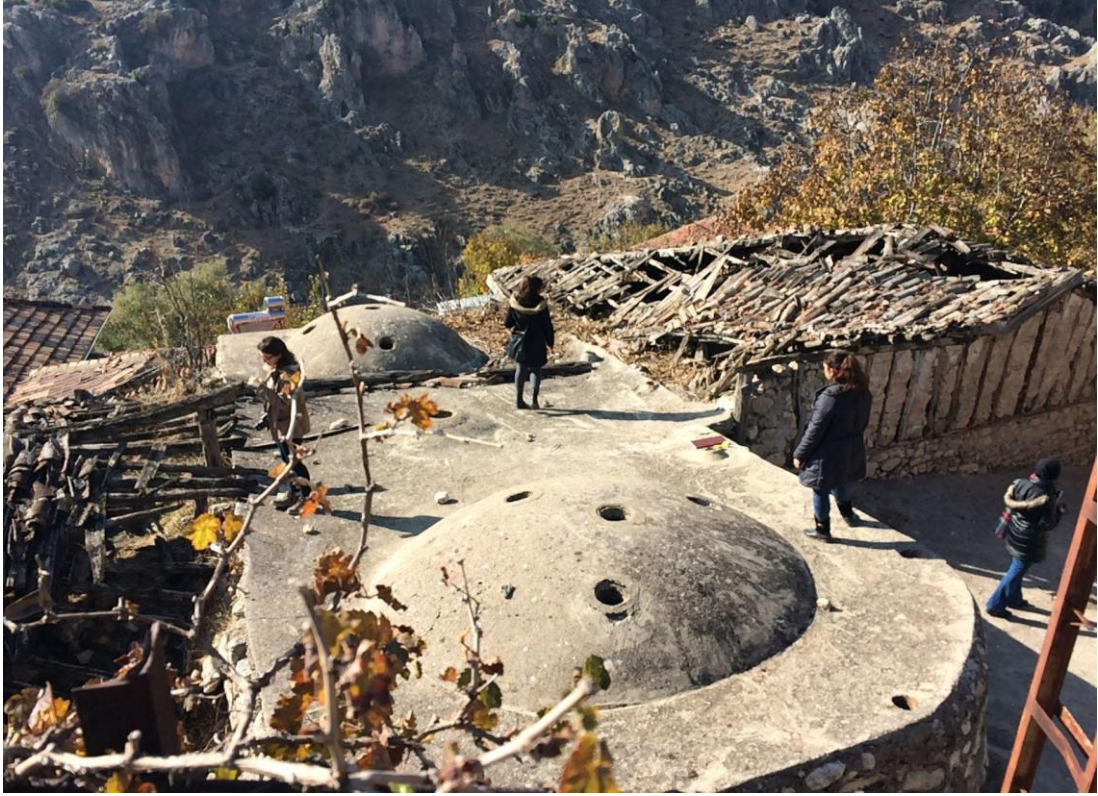
Resim-2: Çaşnigir Hamamı'nın üstten görünüşü (w3. sdu.edu.tr Er. Tar.10.08.2018)

Hamamın planı dıştan yaklaşık 14 m. x 18.5 metre ölçülerinde düzgün olmayan dikdörtgen formundadır. (Çizim-1 ve Resim-2) İçindeki bölümleri olarak; soyunmalık kısmı bir tarafa bırakılırsa aralık ve tıraşlık bölümü (sonradan ilave edildiği tahmin edilen tuvalet hariç) dikdörtgen planlı, buna karşılık ılıkılık, sıcaklık ve halvet mekânları yaklaşık kare planlıdır. (Çizim-2) Hamamın ana giriş kapısı kuzey cephesinde ve yaklaşık ana eksen üzerindedir. Giriş kapısının hemen üzerinde demir parmaklıklı kare formlu bir pencere yer almaktadır. Hamamın vadiye doğru meyilli olan batı yönünde ise soyunmalık bölümüne ait beş pencere bulunmaktadır. (Resim-3) Doğu duvarı yol kotunun altında, (Resim-4, Çizim-3 ve Çizim-4) güney yönde ise külhanı iki katlı bir evin içerisinde kalmıştır. (Çizim-5)

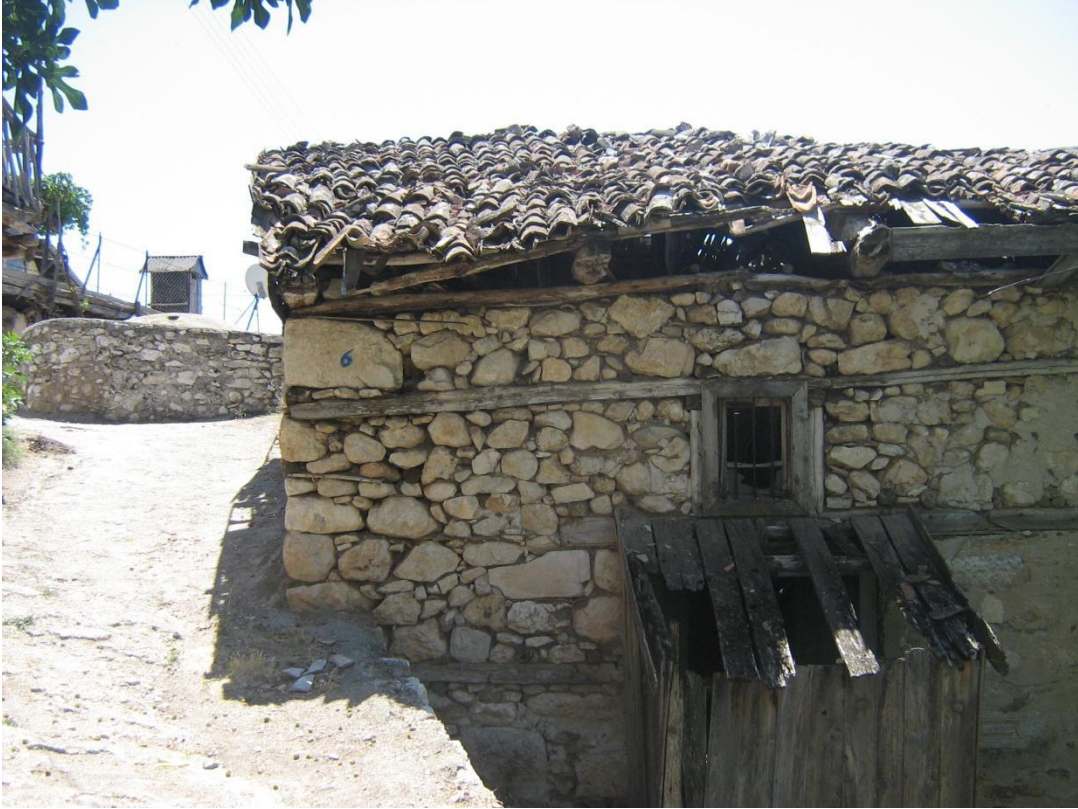
Resim-4: Çaşnigir Hamamı'nın giriş cephesi ve solda yol kotunun altında kalan halvet mekânı (Doğan Demirci)

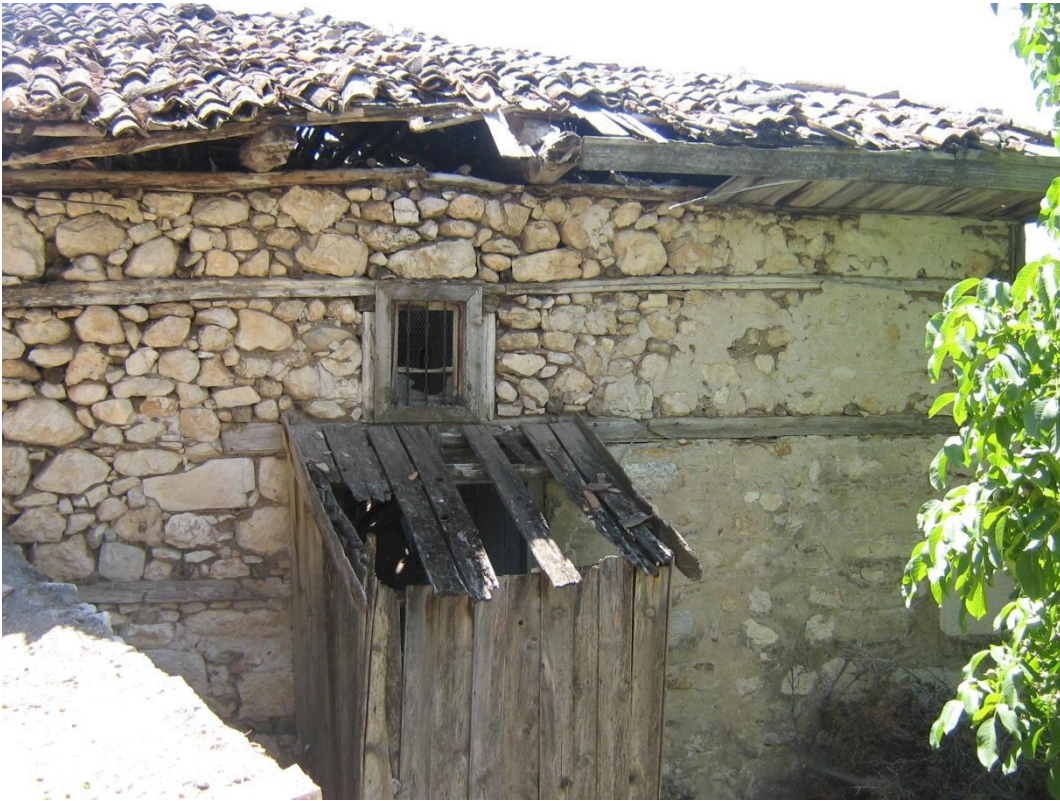
Resim-5: Çaşnigir Hamamı'nın giriş cephesi ve ana giriş kapısı (Doğan Demirci)

Dış cephe duvarları araları ahşap hatıllı moloz taş örgüdür. Taşların arasında bağlayıcı malzeme olarak kireç harcının kullanıldığı görülmektedir. (Resim-5) Dış duvarlar yer yer beton sıva ile sonradan sağlamlaştırılmıştır. Kuzey yöndeki giriş cephesinde Bizans yapılarına ait üzeri kabartmalı mermer bazı fragmanlar yapıda devşirme -spolien-malzeme olarak kullanılmıştır. (Resim-6) Cephenin batı köşesindeki bir templon arşitravı ile özellikle giriş kapısının hemen batısında yer alan templon payesi olabilecek mermer devşirme malzeme de aynı şekilde yakınlarda bulunan bir kiliseye ait olmalıdır. Kuzey cephede, Hamama giriş kapısı dikdörtgen formludur ve cephe aksının biraz solunda kalmaktadır. Giriş kapısı iki kanatlı ve her kanat ikişer ahşap tablalıdır. Giriş kapısının önü

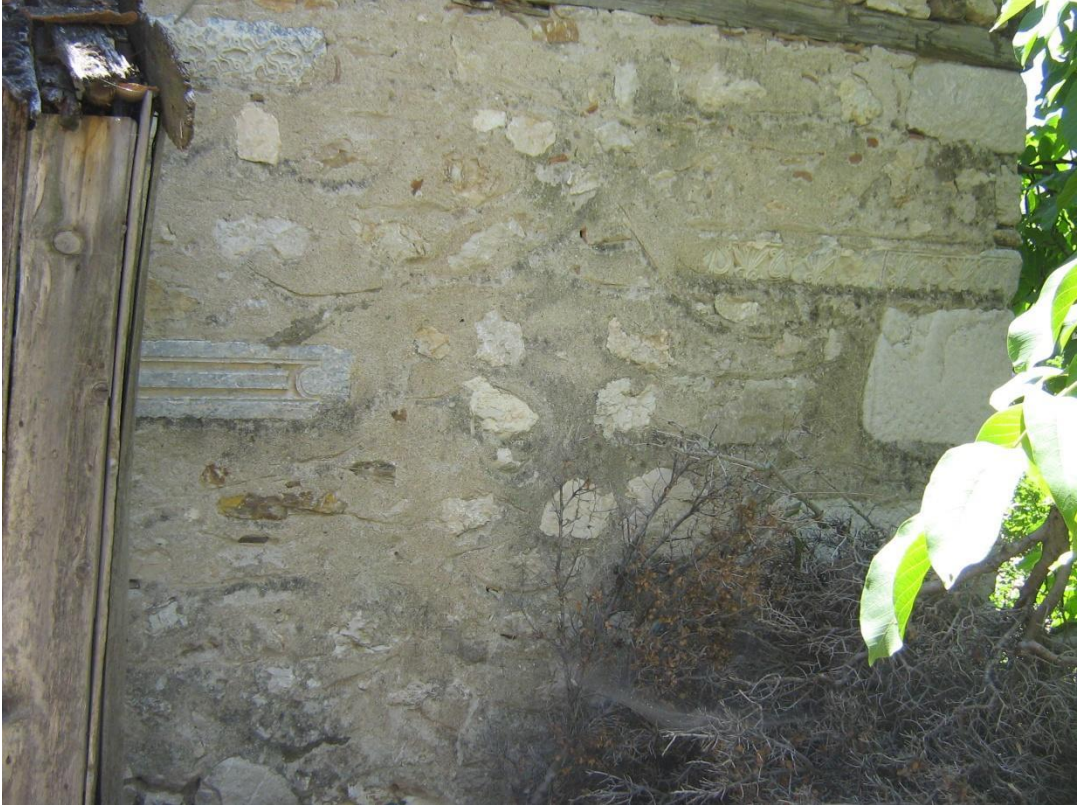
Resim-6: Çaşnigir Hamamı'nın giriş cephesindeki devşirme taşlar (Doğan Demirci)

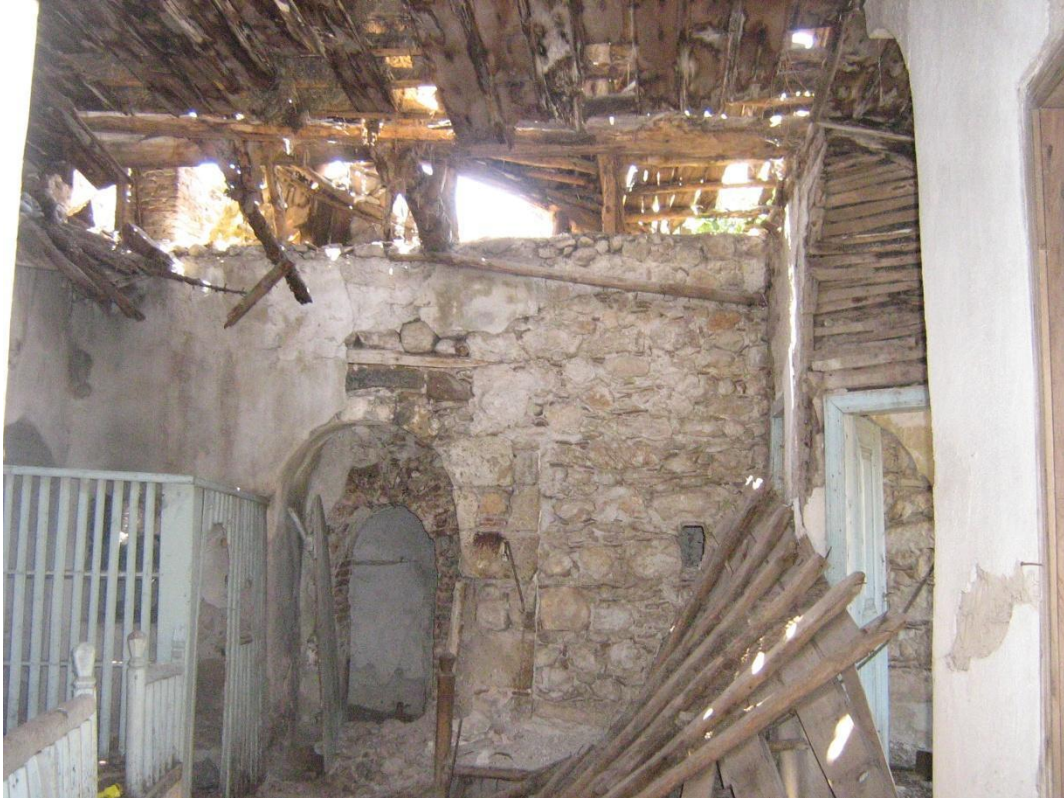
Resim-7: Çaşnigir Hamamı'nın soyunmalık bölümü (Doğan Demirci)

Giriş kapısından doğrudan soyunmalık kısmına geçilmektedir. Bu kısım hımış tekniğinde yapılmış olup, ahşap çatkının içerisi kerpiç ile doldurulmuştur. (Resim-7) Batı yönde her iki yanda köşeleri pahlı iki, ortada bir oda olmak üzere ahşap kapılarla girilen üç oda vardır. (Resim-8) Bunlardan güneybatı yöndeki odanın planı diğerleri gibi düzgün olmayıp "L" biçiminde cephe duvarından dışarıya doğru taşkındır. Yine, pahlı odalardan ikişer, ortadaki mekândan bir olmak üzere dikdörtgen formlu giyotin tipinde açılıp kapanan toplam beş büyük pencere batı yöndeki manzaraya açılmaktadır. Soyunma mekânının dışarı taşkın bölümünde ve duvar derinliğinde üç raflı ahşap bir dolap bulunmaktadır. Pencereilerin altında ve bunun tam karşısındaki doğu duvarında yerden 20 cm kadar yükseklikte dinlenme sekileri oluşturulmuştur. (Resim-9) Hamamda yer alan oturma sekilerinin yükseklikleri aynıdır. Oturma sekilerinin bitiminde, batıda ahşap bir korkulukla ayrılmış genişçe bir nişin hamamcıya ait mekân olduğu öğrenilmiştir. (Resim-10) Soyunmalık mekânının yaklaşık tam ortasında sekizgen bir havuz ve bunun içerisinde mermer bir fiske bulunmakta iken mermer kabartma desenli fiske daha sonraki yıllarda çalınmıştır. Ancak eski resimlerinde fiske görülmektedir. (Resim-11) Soyunmalığın güneyinde yuvarlak kemerli derin bir niş içerisinde yine yuvarlak kemerli aralık bölümüne açılan bir kapısı ile bunun hemen batısında yine aralık kısmına açılan mazgal bir pencere vardır. Buradaki kapı ahşap tablaların yan yana getirilmesi ile oluşturulmuş firuze renginde boyalıdır. Hamamdaki tüm kapıların yapılış tarzı ve renkleri aynıdır. Ahşap korkuluklar da firuze rengindedir.

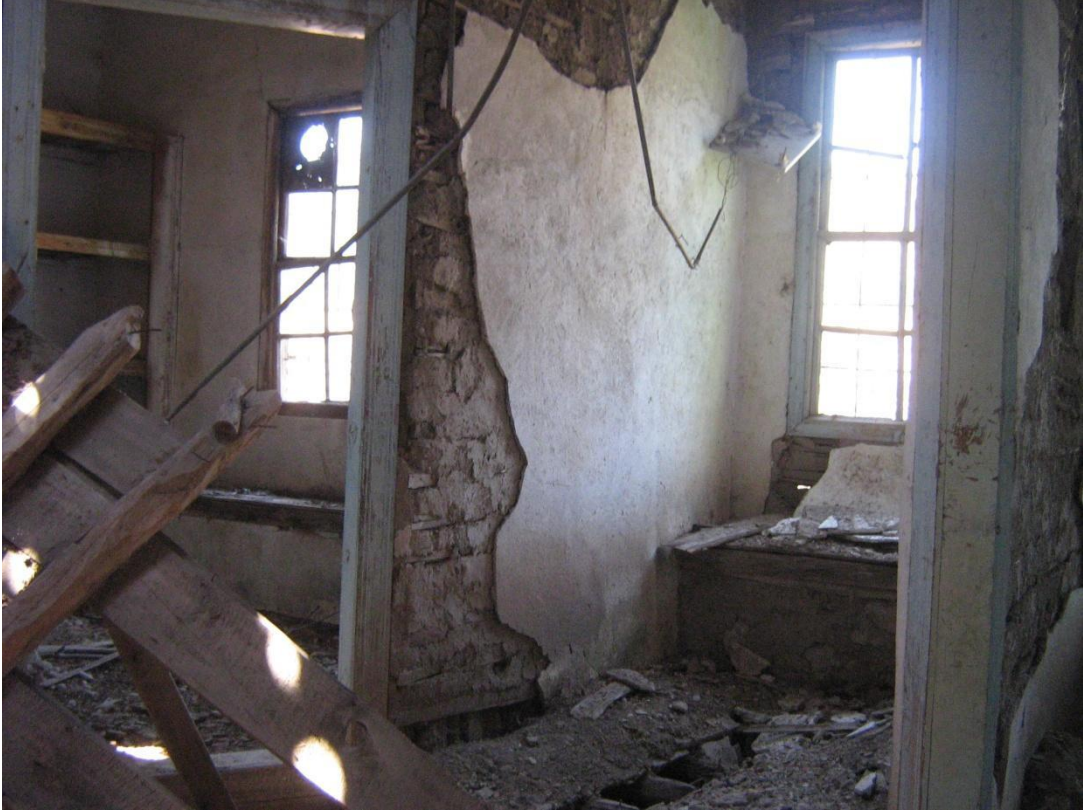
Resim-8: Çaşnigir Hamamı'nın soyunmalık bölümünde odalar ve seki (Doğan Demirci)

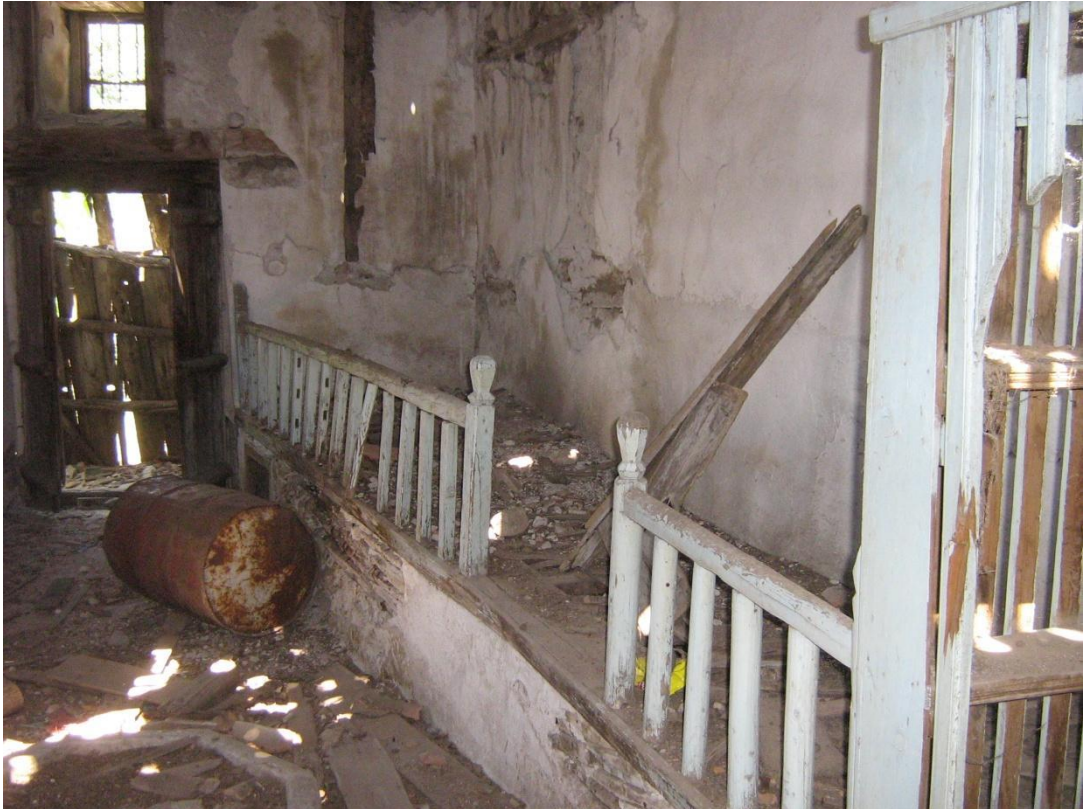
Resim-9: Çaşnigir Hamamı'nın soyunmalık bölümünün doğu duvarı ve sedir (Doğan Demirci)

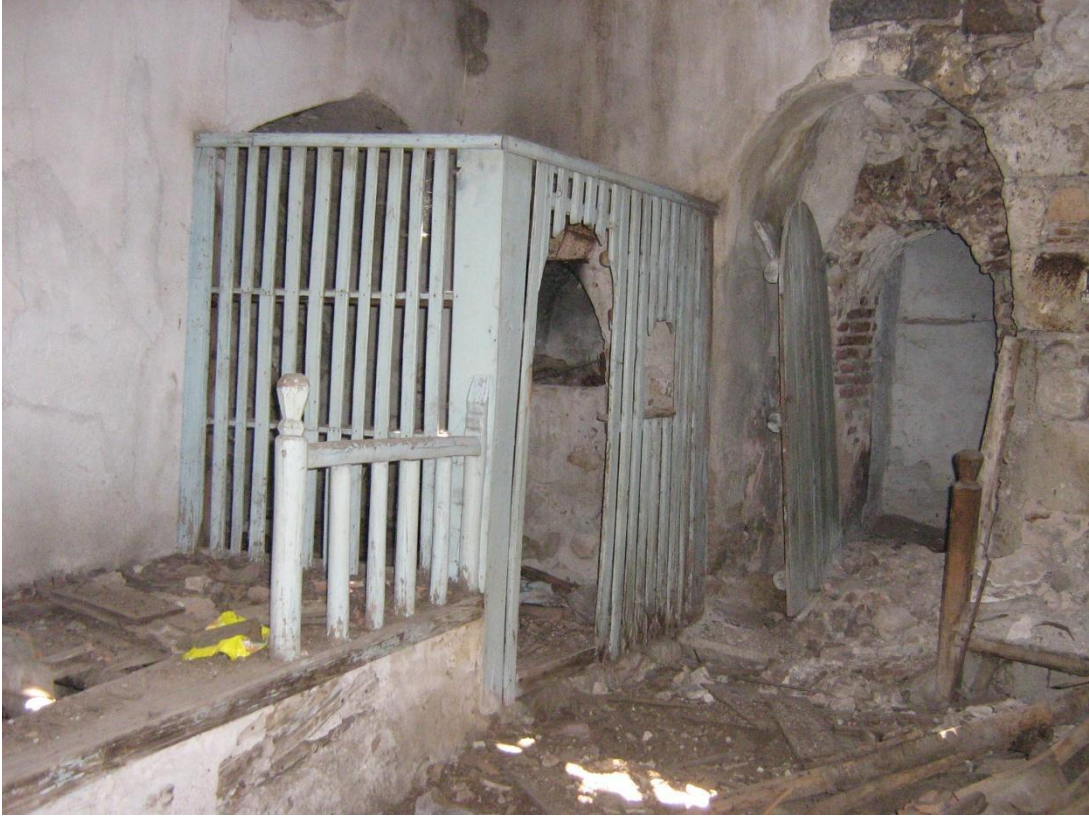
Resim-10: Hamamın soyunmalık bölümünde hamamcı yeri ve aralık bölümü giriş kapısı (Doğan Demirci)

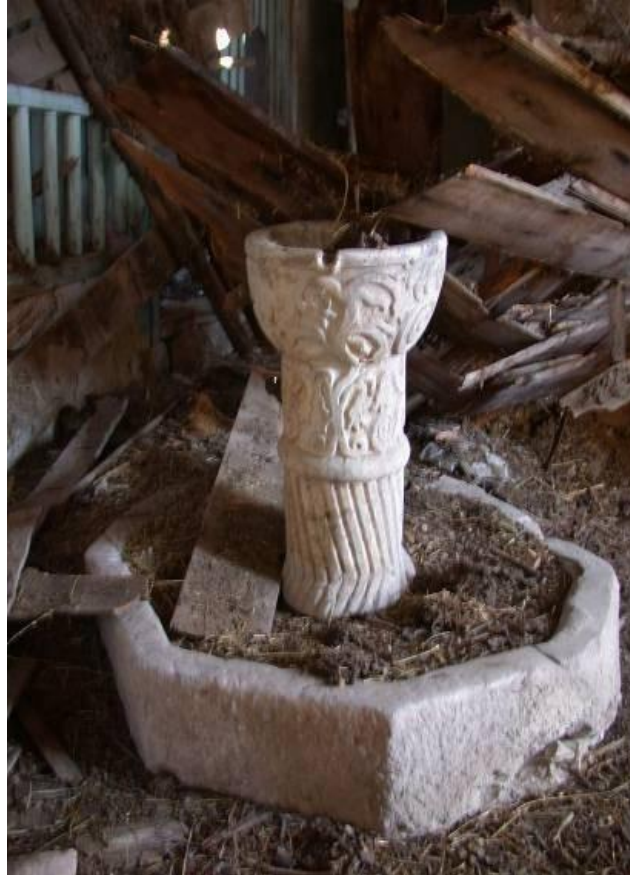
Resim-11: Soyunmalığın mermer fiskiyesi (Isp. Kültür Env. I. C. s. 329)

Hamamın kapısı açık olduğundan insan tahribatından ve doğanın olumsuz şartlarından oldukça zarar görmüş durumdadır. Örneğin soyunmalık kısmındaki üzeri kabartmalı mermer fiskiye günümüze kadar gelememiş, muhtemelen bazı kişiler tarafından çalınmıştır. Yine buna benzer biçimde devşirme malzemeden yapılmış mermer kurnaların da aynı akibete uğraması mümkündür. Son günlerde hamamın konservasyonunun ve restorasyonunun yapılması için proje yapıldığı ve hayata geçirildiği görülmektedir. Bu

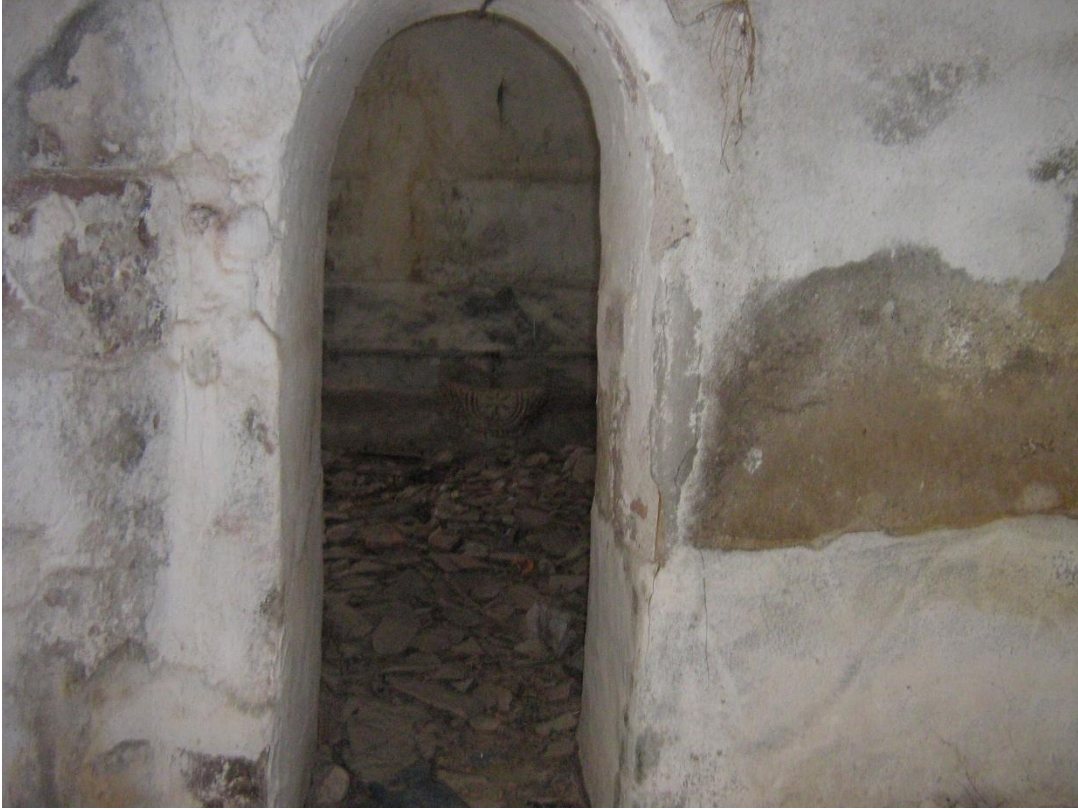
Resim-12: Hamamın ılıklık bölümüne açılan kapı (Doğan Demirci)

Aralık bölümüne ve yine aralık bölümünden ılıklik bölümüne bir insanın sığabileceği kadar genişlik ve yükseklikteki yuvarlak kemerli dar bir kapılardan geçilmektedir. (Resim-12) Aralık bölümünün duvarları ıslak zemine dayanıklı olduğu bilinen kiremit karışımı ile yapılan Horasan Harcı ile kaplıdır. Buradaki tuvalet mekânının; çift cidarlı duvarı, sıva izleri ve mekânsal kurgusu itibarıyla binanın plan tasarımında olmadığı ve sonradan yapılmış olabileceği hususu yapının analitik rölöve raporunda söylenmektedir¹⁷. Aralık mekânının üzeri tonoz örtüdür. Bu mekânda dışarıya açılan yukarıda bir mazgal pencere bulunmaktadır. (Resim-13) Doğu yöndeki tıraşlık bölümüne üzeri yuvarlak kemerli yine dar bir kapı ile geçilmektedir. Tıraşlık bölümünün de üzeri tonozdur. Aralık bölümünün tonozu üzerinde iki, tıraşlık bölümünün tonozunda ise bir aydınlatma deliği bulunmaktadır. Tıraşlık bölümünün doğu duvarı kenarında bir oturma sekisi yapılmıştır. Aralık bölümünden yuvarlak kemerli dar bir kapı ile ılıklik bölümüne geçilmektedir. (Resim-14) Burada kurna veya musluk bulunmamaktadır. Sıcaktan bunalan insanların geçici olarak dinlendikleri bir yerdir. Üzeri kubbe ile örtülüdür.

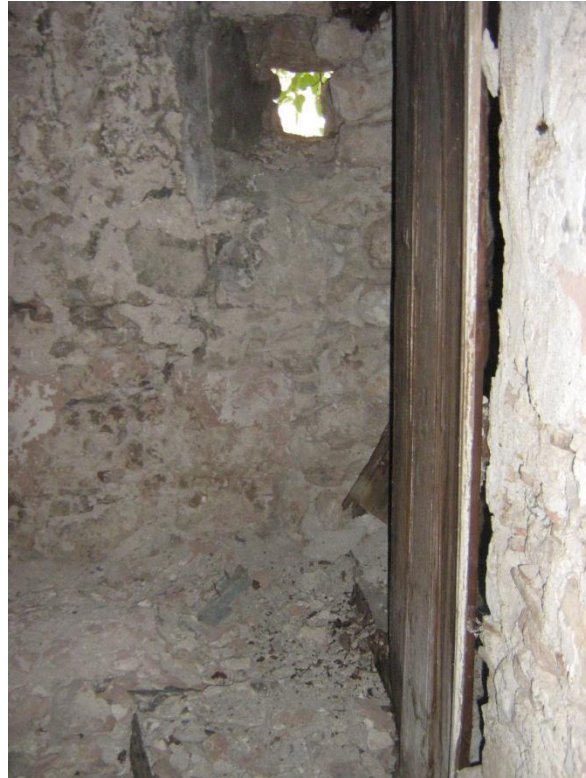
Resim-13: Hamamın aralık bölümü ve dışa açılan mazgal pencere (Doğan Demirci)

Çaşnigir Hamamı'nda aralık bölümünden bir pencerenin dışa açılmasının hamamlarda pek görülmeyen bir özellik olduğu²⁹, bunun yanında Çaşnigir Hamamı'nda soyunmalığın ortasında bulunan sekizgen planlı havuzun Anadolu'da pek çok hamamın soyunmalık kısımlarında yer aldığı belirtilmektedir³⁰. Yine Çaşnigir Hamamı'nda olduğu gibi, Anadolu'da hamam kurnalarının genellikle antik sütun başlıklarının oyulmasıyla oluşturulduğu görülmektedir. Tuğla malzemenin kavisli yüzeylerde kullanılması açısından daha uygun bir malzeme olması nedeniyle, hamamın ara mekânın kapısındaki tuğla kullanımının Anadolu Selçuklu ve Beylikler döneminde yaygın olduğu, bu dönemde yapılan pek yapıda kemerlerde tuğla malzemenin sıkça kullanıldığı bilinmektedir. Buna benzer hamamda olduğu gibi kesme taşın yapıların köşelerinde ve pencere kapı lentolarında kullanılması tüm dönemlerde yaygın bir uygulama olarak karşımıza çıkmaktadır.

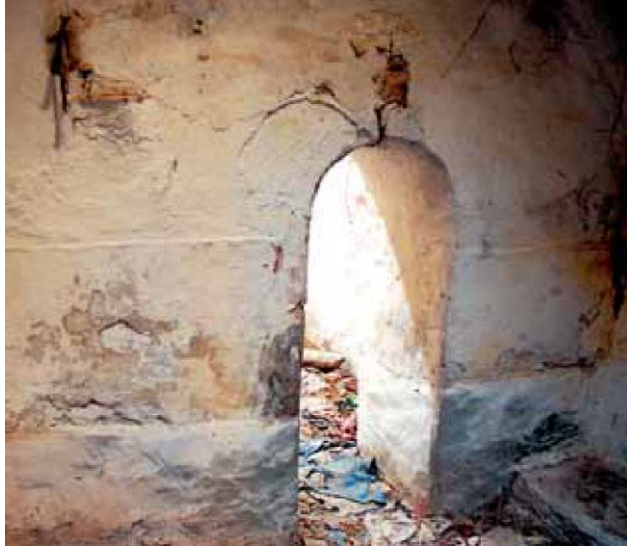
Resim-14: Ilıklık doğu duvarı
(Nermin Şaman Doğan s. 133)

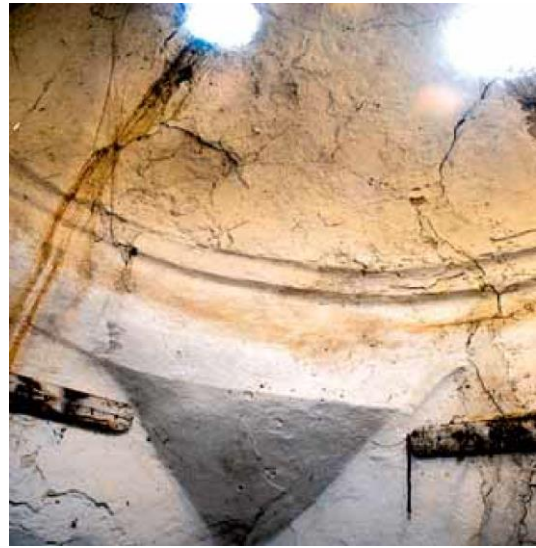
Resim-15: Ilıklık kubbe eteği ve pendentif
(Nermin Şaman Doğan s. 133)

Kubbesinde dört fil gözü deliği vardır. Ancak fil gözlerinin tamamı kırılmıştır. (Resim-15 ve 16)

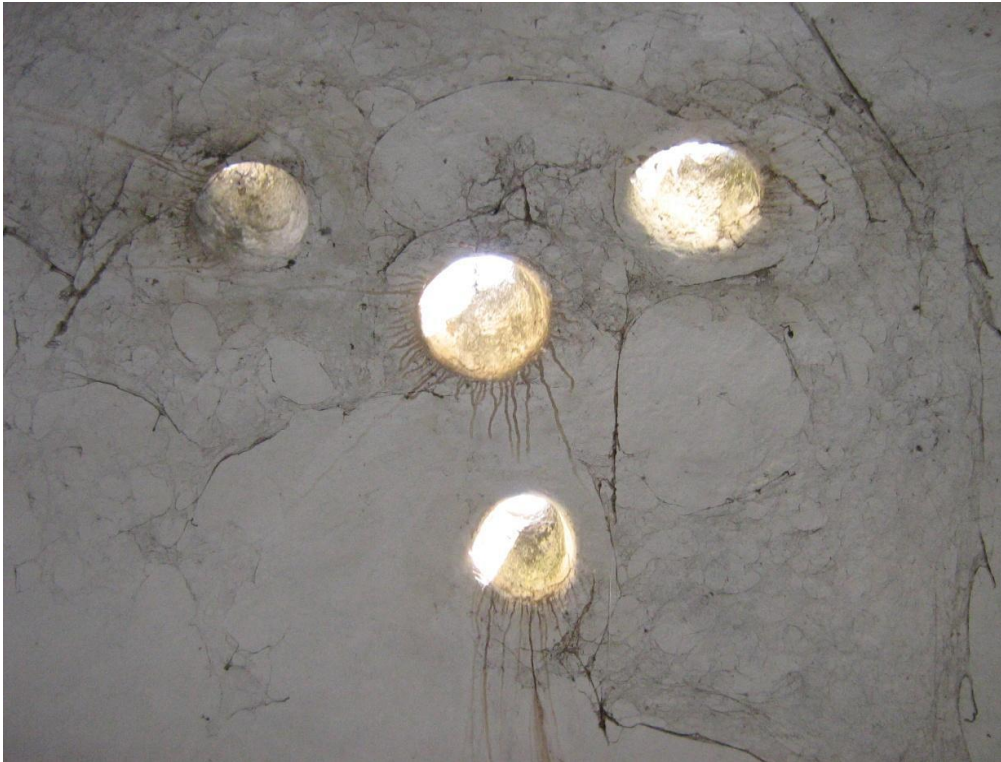
Resim-16: Hamamın ılıklık bölümünün kubbesindeki fil gözleri (Doğan Demirci)

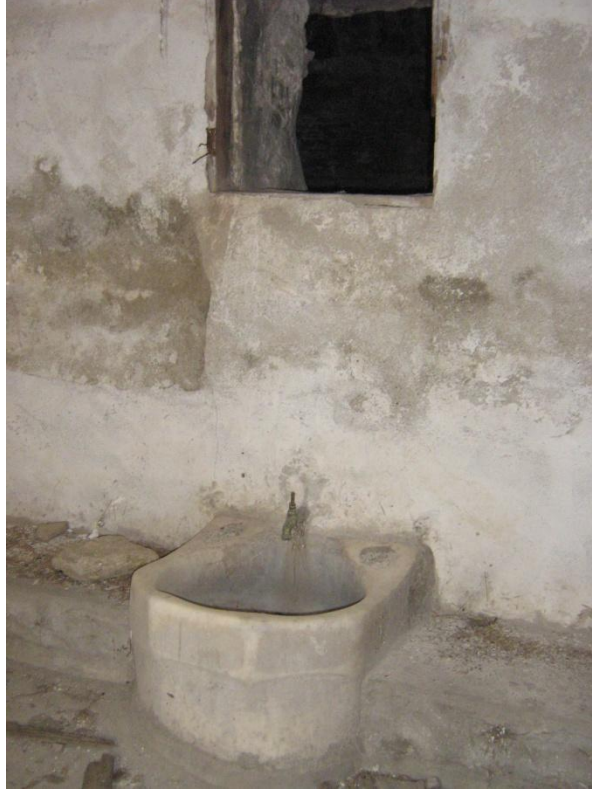
Resim-17: Hamamın sıcaklık bölümündeki sekiler, kurna ve depoya açılan pencere (Doğan Demirci)

Ilıklık mekânının güneydoğusundaki dar bir kapıdan yine güneydeki sıcaklık bölümüne geçilmektedir. Burada güney duvarının yaklaşık tam ortasında, yukarıda, su deposuna açılan dikdörtgen formlu bir havalandırma penceresi bulunmaktadır. Bu pencerenin altında mermer bir kurna vardır. (Resim-17) Bu mekânlardaki sıvalar neme dayanıklı kalın horasan harcı ile sıvanmıştır. Sıcaklık bölümünün kubbesinde beş fil gözü deliği bulunmaktadır. Fil gözleri burada da kırılmıştır. Genellikle hamamlarda sıcaklığın ortasında bulunması gereken göbek taşına ya da izine Çaşıgnir Hamamı'nda rastlanılmamıştır. Yine sıcaklık bölümünün güneydoğu köşesindeki dar ve yuvarlak kemerli bir kapıdan doğu yönde halvet mekânına geçilmektedir. Hamamdaki dar kapıların ısının muhafazası için düzenlendikleri bilinmektedir. Bu hamamda ılıkılık, sıcaklık ve halvet mekânları yan yana yer almaktadır.

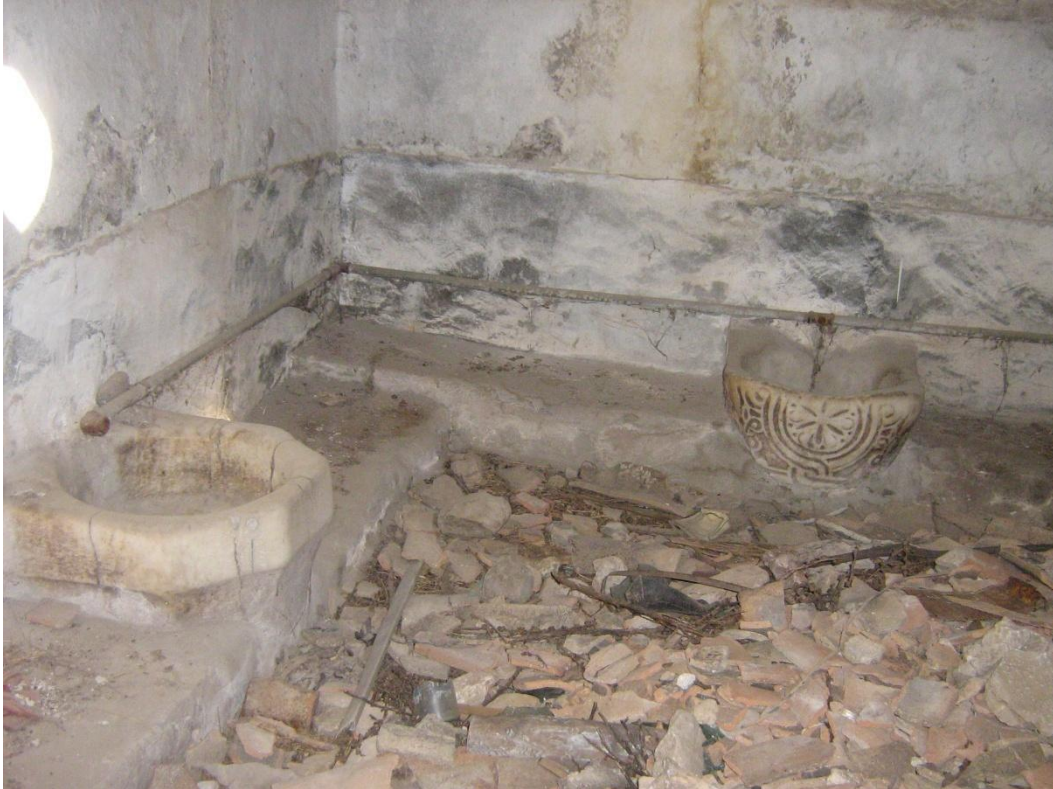
Resim-18: Hamamın halvet bölümündeki sekiler ve kurnalar (Doğan Demirci)

Halvet mekânı ölçü olarak diğer mekânlardan daha geniştir. Doğu ve kuzey duvarları önünde birer kurna vardır. Doğu duvarı önündeki kurna Bizans sepet tipi sütun başlığından oyularak elde edilmiştir. Bu kurna üzerinde düğüm yapan çerçeve içerisinde altı kollu yıldız benzeri stilize bir motif yer almaktadır. (Resim-18) Halvet mekânının üzerindeki kubbede beş fil gözü bulunmaktadır. Halvet mekânı yapıdaki dikdörtgen planın dışına taşmaktadır. Bu kısmın büyük bölümü dışarıdan batıya doğru meyilli olan yol kotunun altında kalmıştır. Duvarlarında ve üst örtüsünde beton sıva kullanılmıştır. Kubbelerdeki fil gözleri ise kırılmıştır. Su deposu dikdörtgen planlı olup hamamın güney yönünde yer almaktadır. Su deposunun içerisi sıvalıdır. Deponun içerisinde, ortada, bakır kazanın konulduğu yuva vardır. Ancak bakır kazan yerinde değildir. Külhan kısmı ise deponun arkasında bulunan iki katlı bir evin içerisinde kalmıştır. Külhan kısmının kemeri ve külhanın çevresinde düzgün kesme taş kullanımı görülmektedir. Hamamın zamanla terk edilmesi nedeniyle tarım işlerinin yapıldığı yer olarak veya ahır olarak kullanılmaya başlamıştır. Külhanın zemini, dökülen toprak, kumdan ve inşaat yıkıntısından dolayı yükselmiş, yıkıntı ve biriken toprak, külhan ateşliğinin üst seviyesine kadar yükselmiştir.

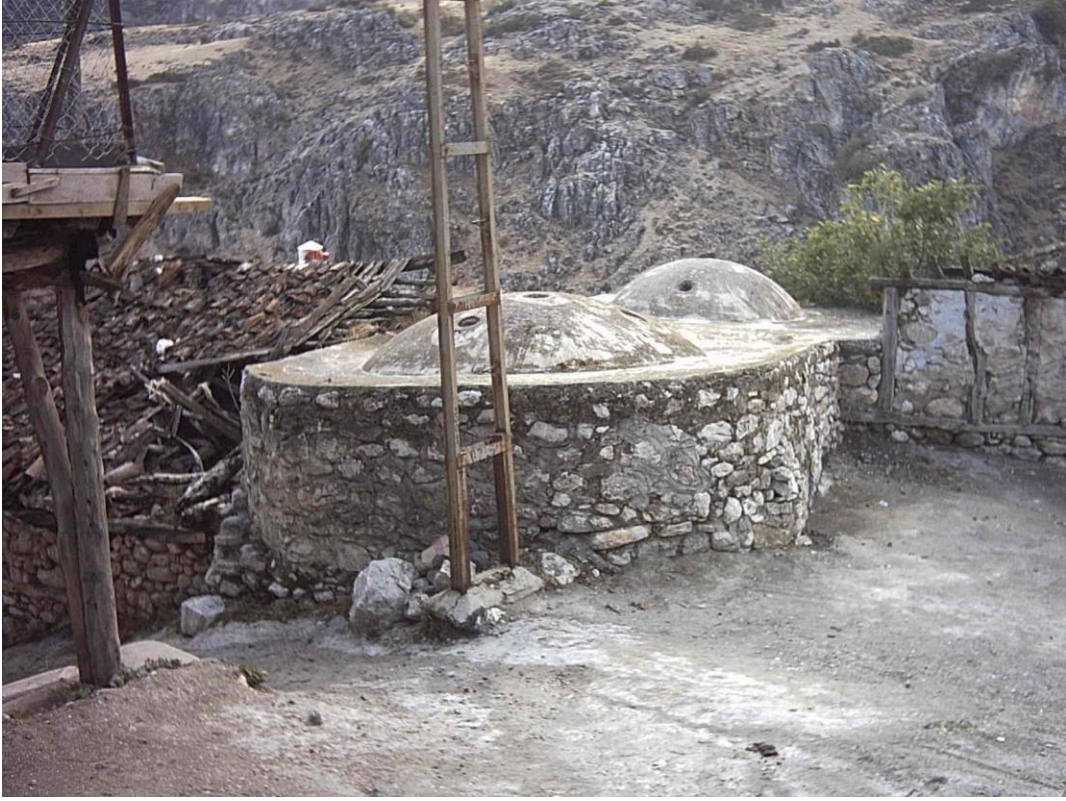
Resim-19: Çaşnigir Hamamı'nın halvet mekânı ile diğer kubbeli mekânı (Doğan Demirci)
