**Araştırma makalesi**  
(Research Article)

## Kentsel Sit Alanlarında Peyzaj Tasarımı, Vezirköprü Kentsel Sit Alanı Örneği

## Landscape Design in Urban Sites, in Case Vezirköprü Urban Site

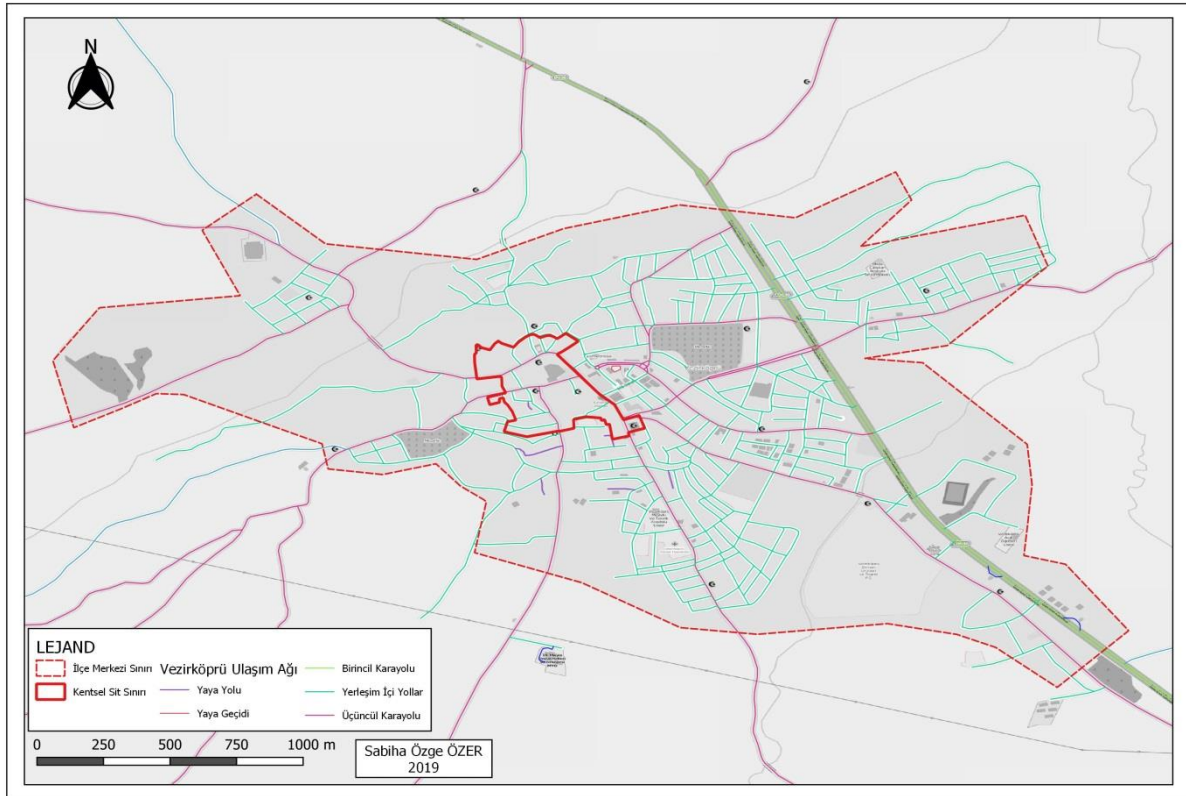
Şekil 2. Vezirköprü ilçe merkezi mevcut ulaşım ağı haritası

Çalışma alanı olan kentsel sit alanı bulunduğu lokasyon kent içerisinde hem araç hem de yaya trafiği açısından, işlevsel ve ulaşılabilirliğiyle iyi bir konumdadır. Kentsel sit alanının sınırlarını, 100.Yıl Caddesi, General Faruk Cömert Caddesi, Köprülüler Caddesi, İstiklal Caddesi, 207 sokak, 600 sokak, 713 sokak, 801 sokak, 824 sokak, 904 sokak, 1004 sokak, 1200 sokak, 1202 sokak, 1402 sokak, 1403 sokak, 1610 sokak çevrelemektedir. Şekil 2’de görülen Vezirköprü ilçe merkezi ve kentsel sit sınırları içindeki ulaşım ağı haritasında birincil karayolları, yerleşim içi yollar, üçüncül karayolları, yaya yolları, yaya geçitleri, görülmektedir.

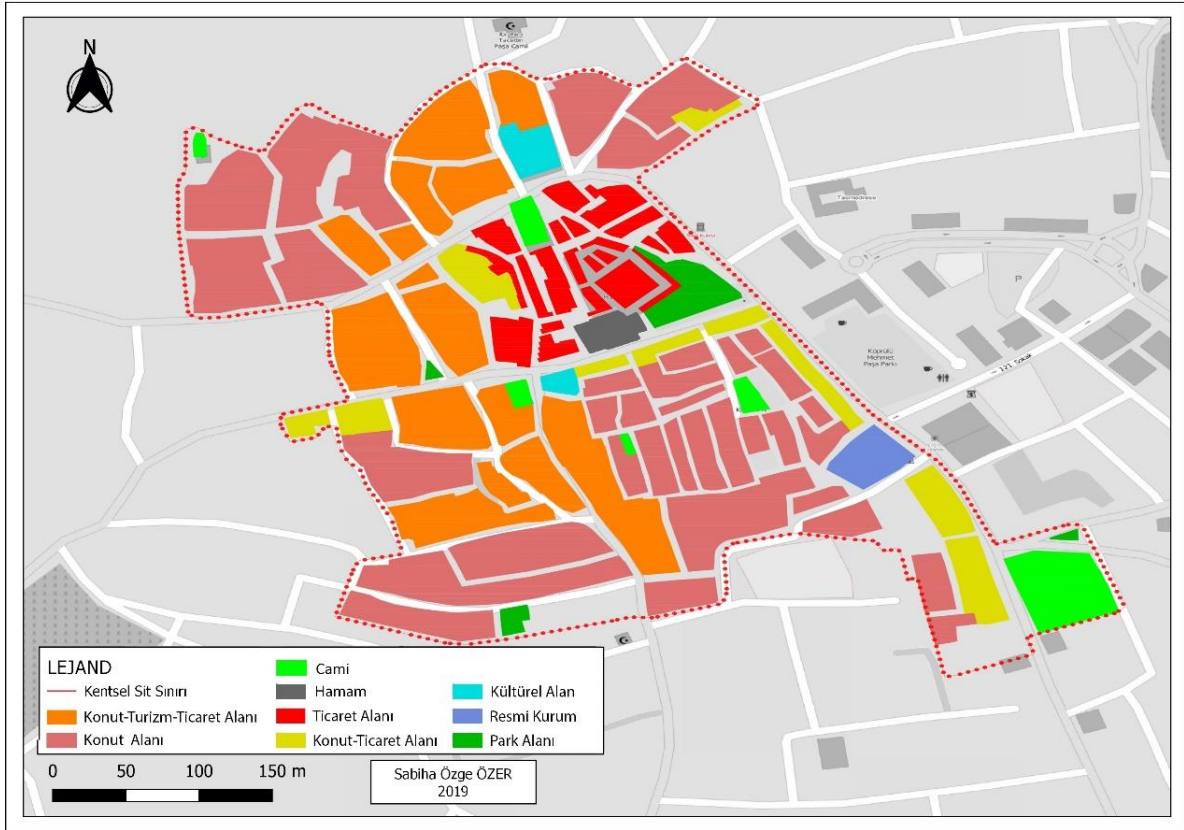
Şekil 3. Vezirköprü kentsel sit alanının alan kullanımı

Vezirköprü kentsel sit alanı toplam 42 ha'lık bir alana sahiptir ve içinde, halihazırda koruma altında bulunan 50 sokak ve 6 cadde bulunmaktadır. Bunlardan 12 sokak ve 4 cadde toplam alanı çevrelemekte iken 35 adet sokak ise alan içerisinde yer almaktadır. Vezirköprü Belediyesi'nin yaptığı 'Sokak Sağıklaştırma' projesi kapsamında kentsel sit içindeki 3 sokak ve 4 cadde çalışmalara dahil edilmiş, toplam 126 ev sağıklaştırılmıştır. Kentsel sit alanı içinde alan kullanımı Şekil 3'te verilmiştir. Alan içerisinde bulunan; konut alanları, ticaret alanları, konut- ticaret alanları, konut-turizm-ticaret alanları, kültürel alanlar, resmi kurumlar, park alanları, camiler ve hamamlar gösterilmiştir. Alan, tarihsel ve organik bir yol bütünü içinde küçük yapı adaları şeklinde genel olarak 1-2 katlı kendi çevresi ile bütünleşmiş, 931 yapıdan oluşmaktadır. Konutları çevreleyen parsel bütününe bakıldığında konutlara ve mevcut yapılara destek amaçlı düşünülmüş ve yapılmış ek birimler bulunmaktadır. Yapılar içerisinde dini yapı ve hamam gibi tescilli tarihi yapılara da rastlanmaktadır. Kentsel sit sınırları içerisinde bulunan mevcut binalar Şekil 4'te görülmektedir.

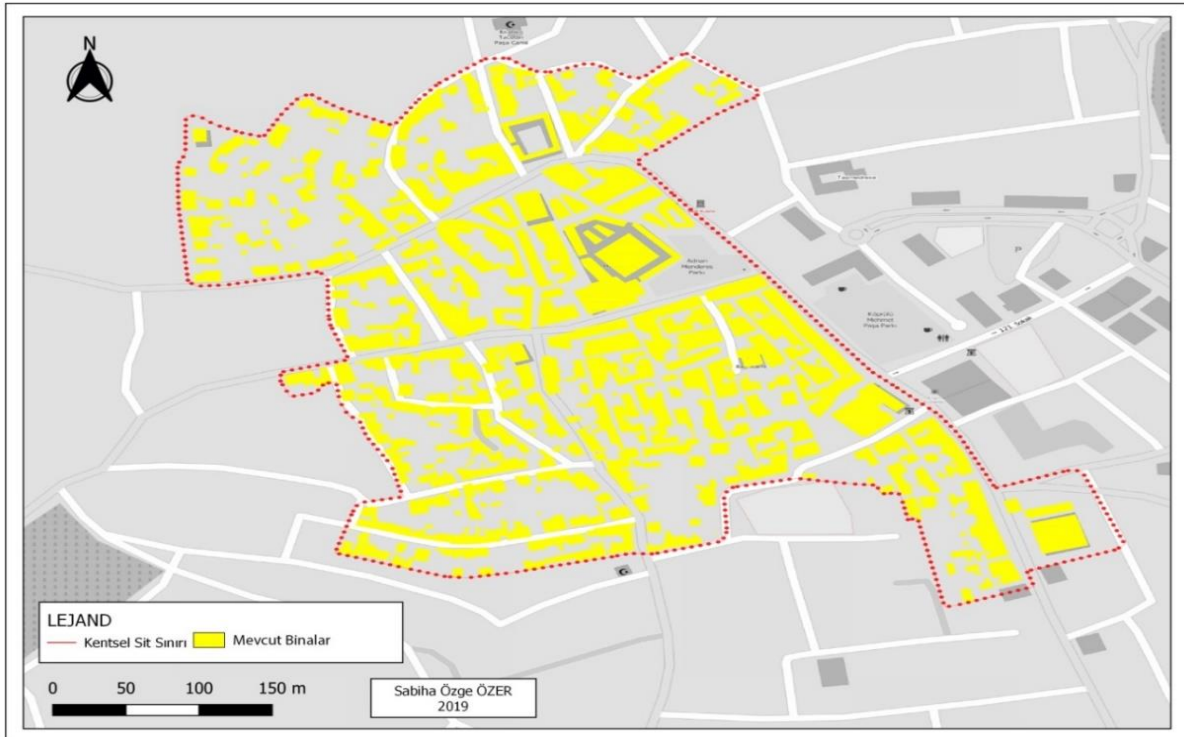
Şekil 4. Vezirköprü kentsel sit alanı içerisinde bulunan mevcut binalar

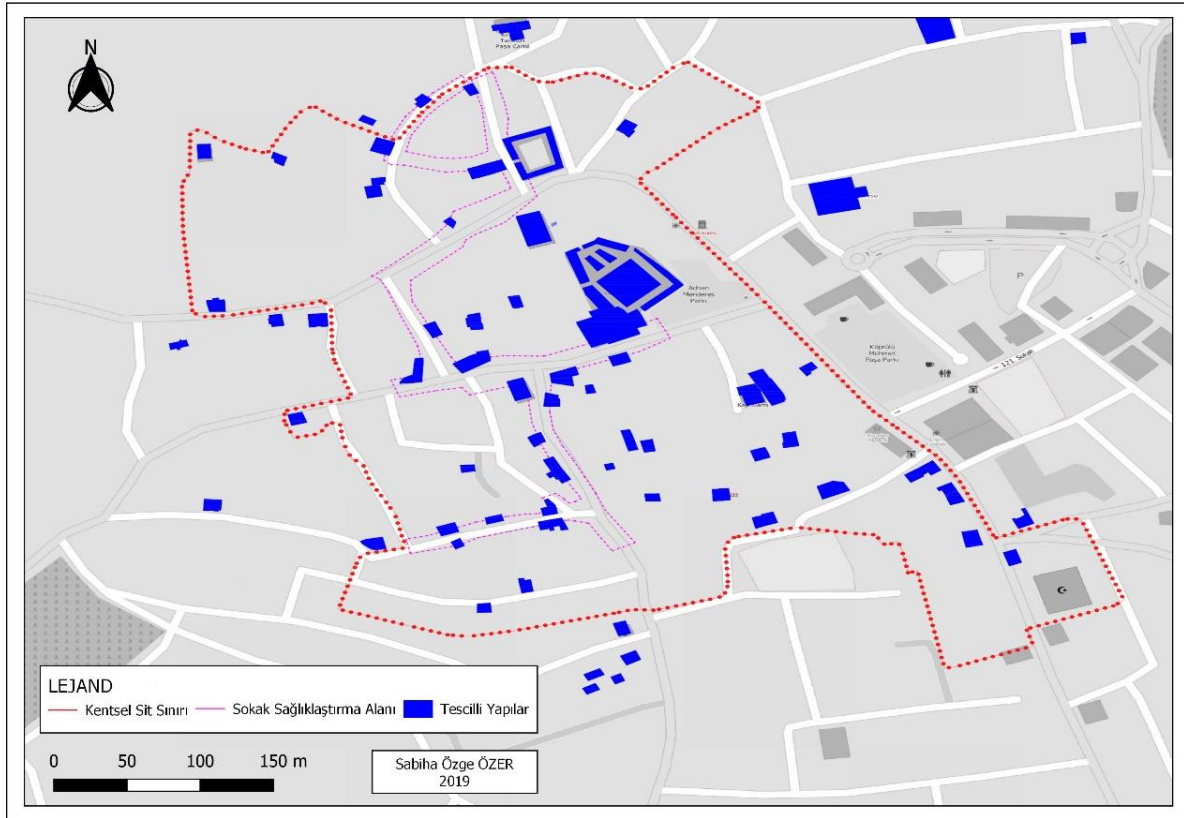
Şekil 5 Kentsel sit alanına ait tescilli yapılar

Çalışma alanı içinde bulunan 931 yapıdan 51 adeti tescilli yapıdır. Tescilli yapıların dağılımına bakıldığında, 42 adet konut, 1 adet tarihi medrese, 3 adet hamam, 3 adet cami,

2 adet de ticari yapı bulunmaktadır. Şekil 5'te kentsel sit ve yakın çevresindeki tescilli yapılar görülmektedir.

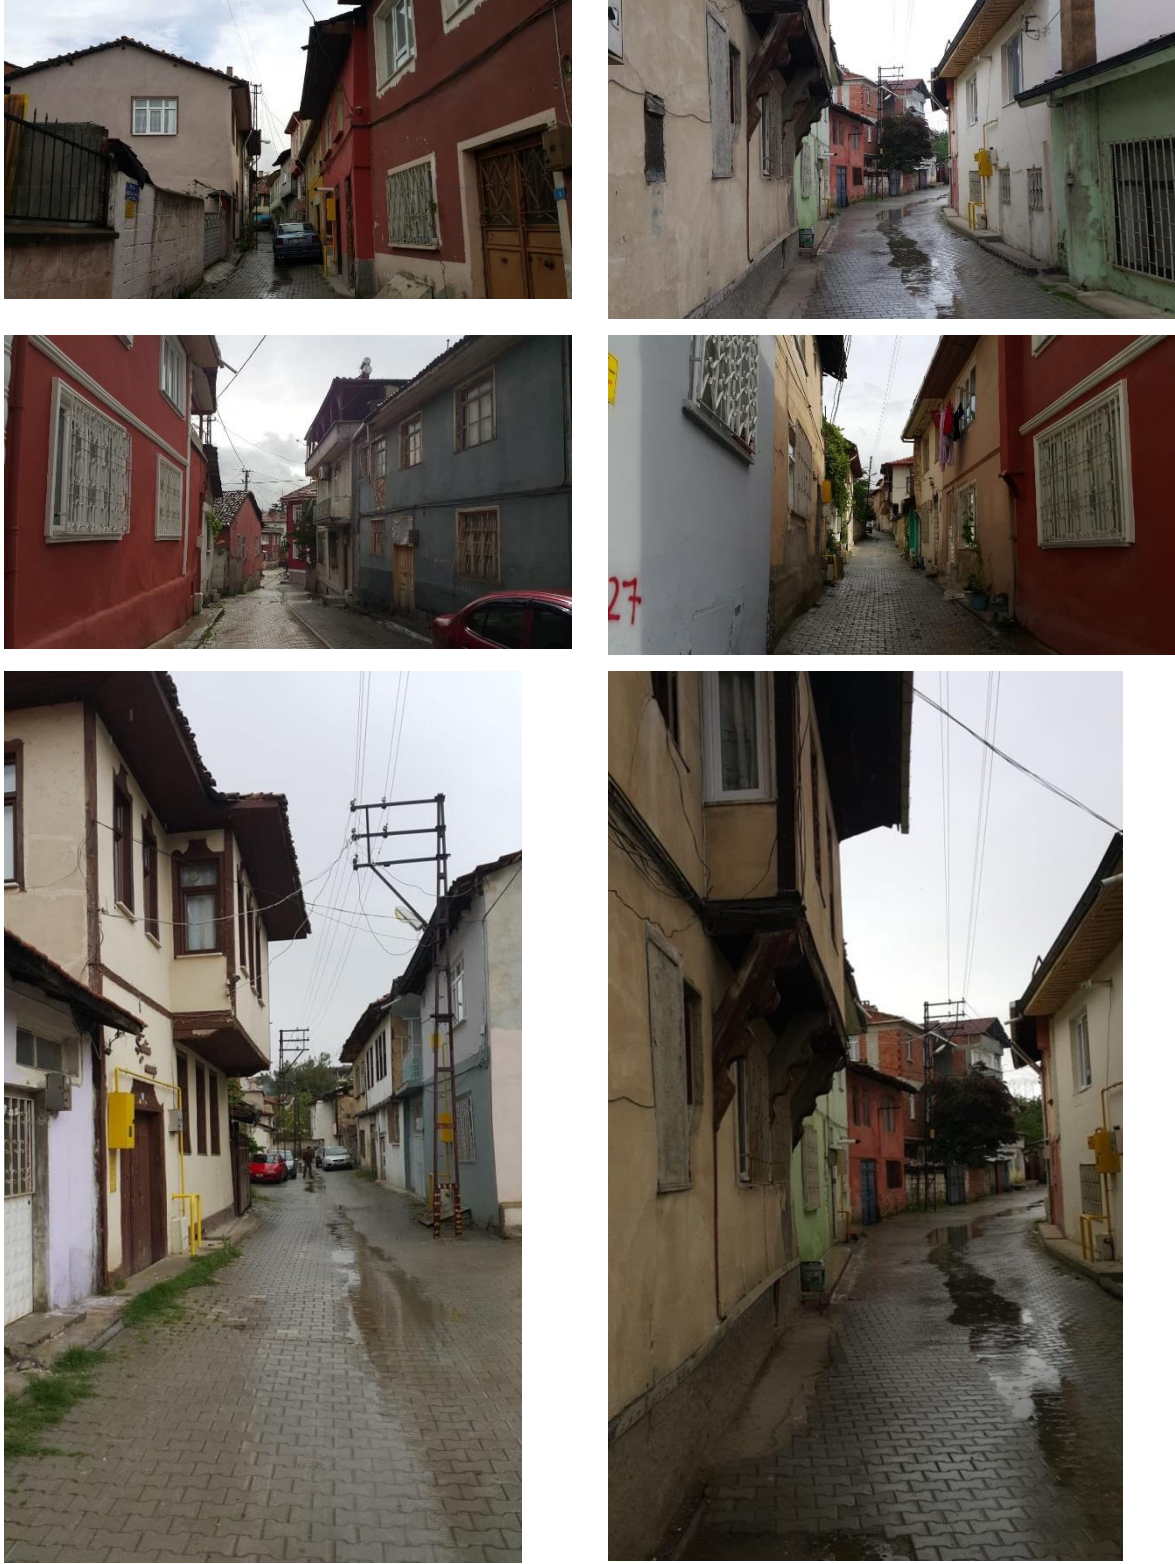
Şekil 6. Vezirköprü Kentsel sit alanında bulunan bazı ev ve sokak görünüşleri

Kentsel sit alanı içerisinde bulunan yapı ve alanların mülkiyetlerinin, Vezirköprü Belediye'sine, Vakıflar Genel Müdürlüğü'ne ve özel mülkiyete ait oldukları bilinmektedir. Geleneksel yapı özellikleri taşıyan kentsel sit içerisindeki evlerin 1-2 katlı olduğu, genel dağılımın ise 2 katlı olduğu görülmektedir. Ayrıca 1 katlı olarak bulunan mevcut yapıların, Cumhuriyetin ilk dönemlerindeki zor zamanlarda ilçeye gelmiş, düşük gelir ve kültür düzeyine sahip kişilerce yapıldığı ve yapısal anlamda kentsel sit içinde bulunmak haricinde tarihi bir anlam taşımayan yapılar oldukları bilinmektedir.

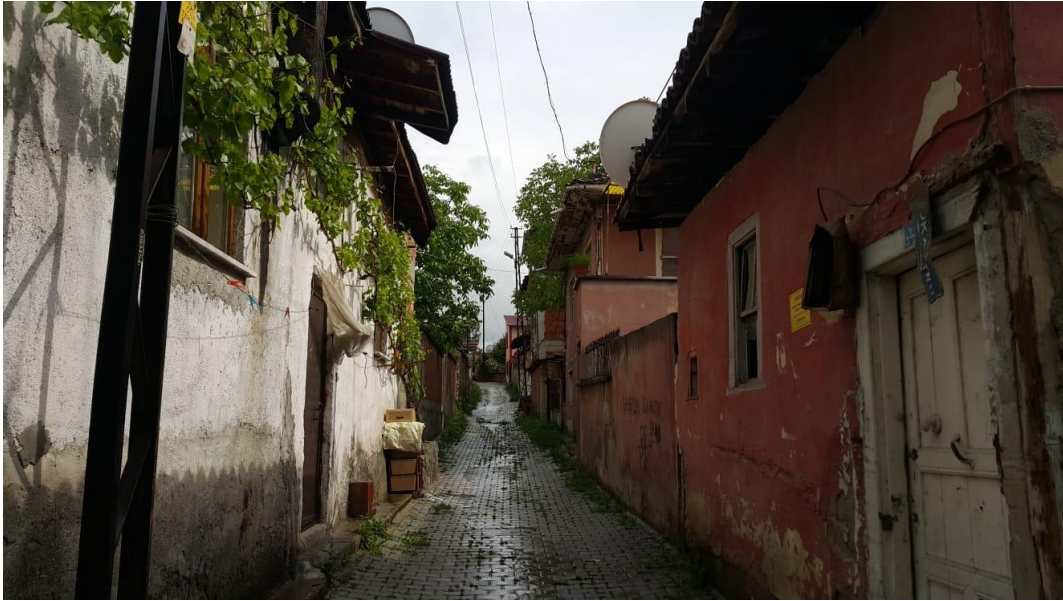
Şekil 7. Vezirköprü Kentsel sit alanında bulunan zarar görmüş bazı ev görünümü

Araştırma alanı kapsamında yapılan çalışmalarda bina ve diğer yapıların yapısal durumları incelenmiş, harap, kötü, orta ve iyi olarak değerlendirilmiştir. Yapısal sistemleri ahşap-karkas olan yapıların çoğunluğunun durumları harap ve kötü olarak belirlenmiş, bu yapıların çok azının durumunun iyi ve orta olduğu gözlenmiştir (Şekil 7).

Beton ve yığma malzemeye göre ahşap malzeme kullanılarak yapılmış olan yapıların, durumlarının eskimeye bağlı durumu değerlendirilmiş, karşılaştırma yapıldığında da beton malzemeye göre ahşap kullanımı olan yapıların daha eski yıllarda yapılmış olmasına rağmen daha dayanıklı olduğu görülmüştür. Mevcut durum olarak kötü olan yapıların sağlıklılaştırma yapılan sokak ve caddeler dışında kalan alanlarda olduğu söylenilebilir.

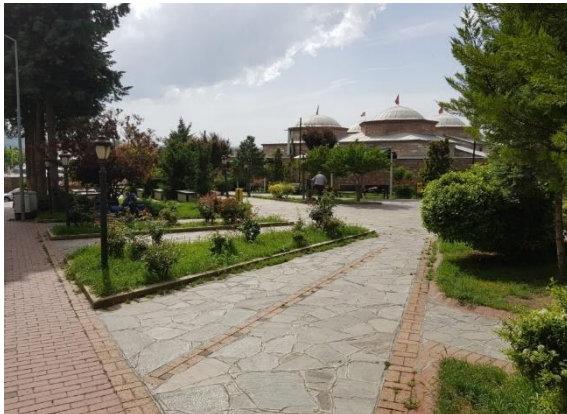
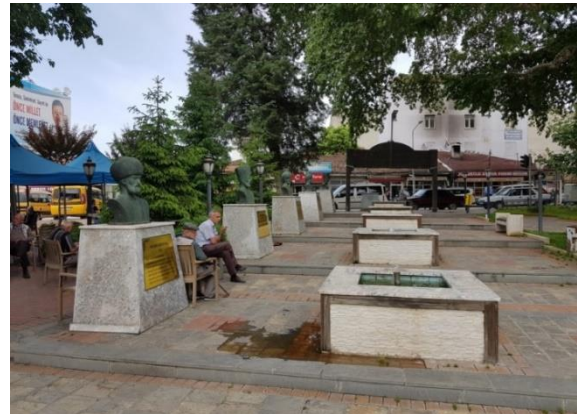
Şekil 8. Adnan Menderes Parkından görünüm

Kentsel sit alanındaki diğer açık yeşil alan ise yaklaşık 2000 m<sup>2</sup> lik bir alan büyüklüğüne sahip Mehmet Paşa Mahallesi Adnan Menderes Parkı'dır (Şekil 8 ve Şekil 9). Park, halk ve gelen ziyaretçiler tarafından tercih edilen açık yeşil alanlardan biridir. Alanın içerisinde gelen misafirlere hizmet vermek için yapılmış 1 adet büfe tarzı satış ve hizmet noktası bulunmaktadır.

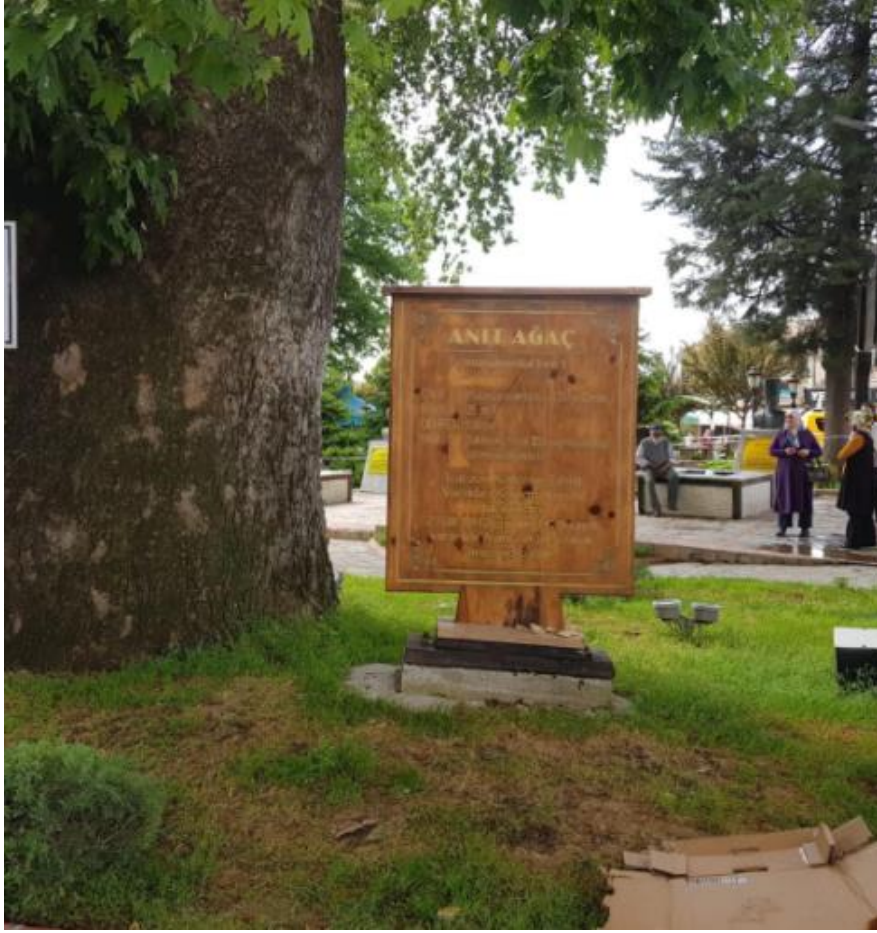
Şekil 9. Adnan Menderes Parkı ve Anıt Ağaçtan bir görünüm

Parkın hemen giriş noktasında gelenler tarafından çok ilgi gören, zamanında birçok insanın asılarak infaz edildiği söylenen, tarihi miras değeri taşıyan ve anıt ağaç olan 260 yaşında Doğu Çınarı (*Platanus orientalis*) bulunmaktadır. Bunun yanı sıra geçmişten günümüze Vezirköprü'ye hizmet etmiş veziriazamların da büstleri plastik obje niteliğinde parkta yer almaktadır. Çizelge 2'de parkta bulunan donatı elemanlarının listesi verilmiştir.

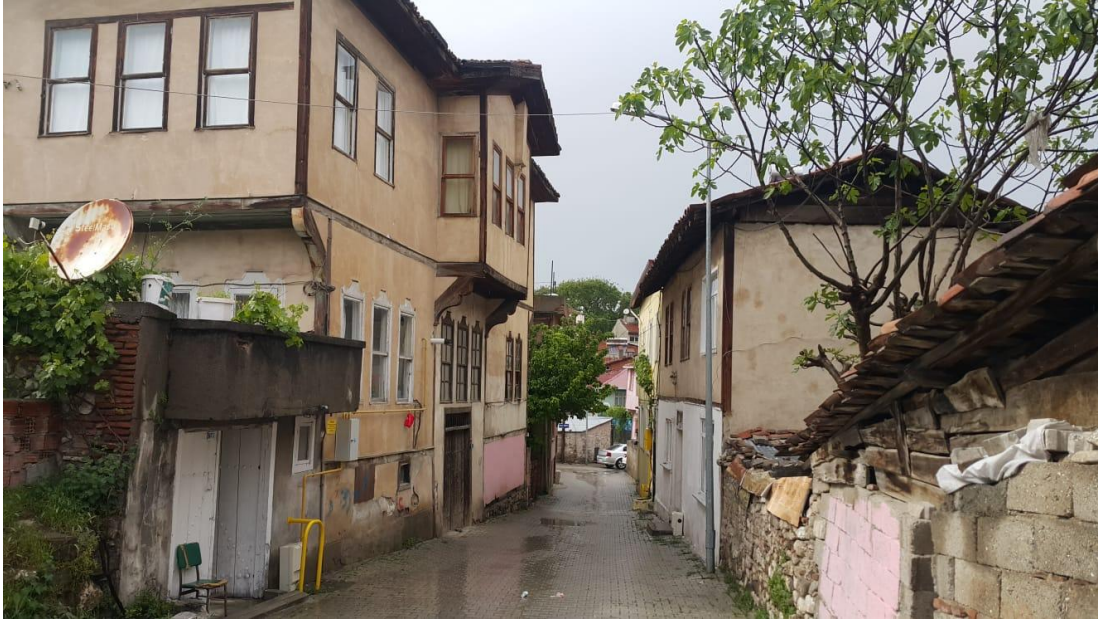
Şekil 10. Vezirköprü Kentsel sit alanına ait bir sokak görünümü

Yukarıda kentsel sit için verilen öneriler kapsamında, tüm bunlar dikkate alınarak kentsel site ait bir sokakta örnek olması açısından Adobe Photoshop CS6 programı kullanılarak mevcut bir alanda manipülasyon ile yenileme çalışması yapılmıştır (Şekil 10).

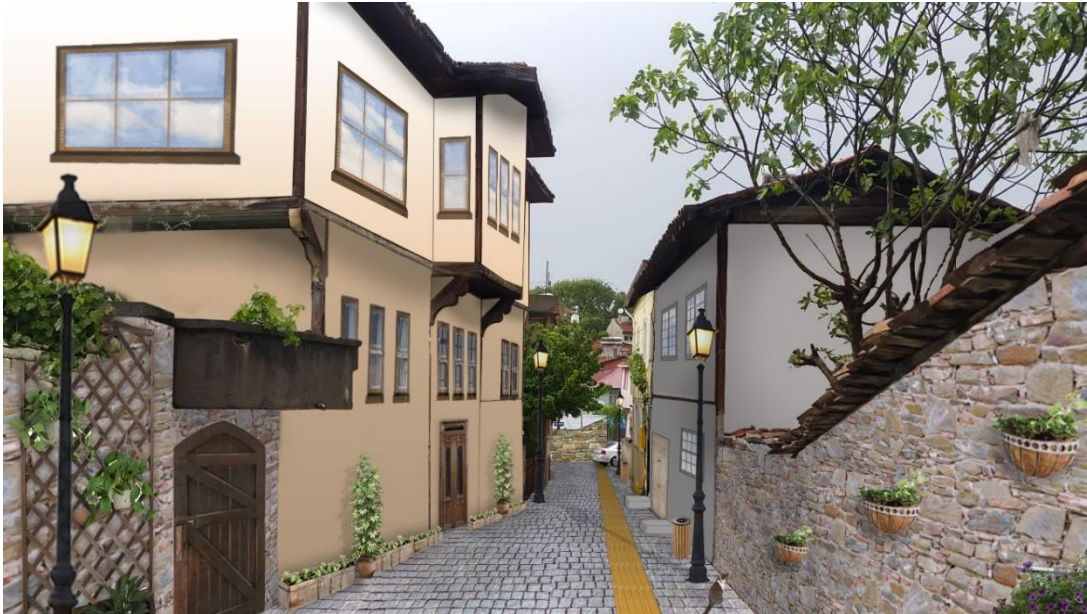
Yapılan öneri çalışması kapsamında mevcut evin dış cephe kaplaması değiştirilmiş, eski malzemeye ve kentsel sit dokusuna uyacak bir malzeme seçilmiştir. Geleneksel olan bu konutun pencere ve kapı açıklıkları, yükseklikleri korunarak, uygun malzeme ile yenileme yapılmıştır. Sokak arasında bulunan yol için eski ve yer yer bozulmuş olan döşeme yerine doğal küp taş döşeme ve engelli vatandaşlarımız için hissedilebilir yüzeyler kullanılmıştır. Sokakta birçok konutun olmasına rağmen eksik ve geleneksel yapıya uymayan aydınlatma elemanı yerine daha uygun olanı tercih edilmiş ve sayısı artırılmıştır. Sokakta bulunmayan çöp kutusu da alana uygun bir modeli seçilerek eklenmiştir (Şekil 11).

Şekil 11. Vezirköprü kentsel sit alanı sokak cephe yenileme önerisi

Kentsel sit alanında bulunan evlerin tescilli yapılar olmasından dolayı, tüm bu çalışmalar evlerin genel tarihi dokusuna zarar vermeden, eski halinden çok uzaklaşmadan, yapılmaya çalışılmıştır. Çalışmadaki öncelik yapıların korunması ve sürdürülebilir olmasıdır.

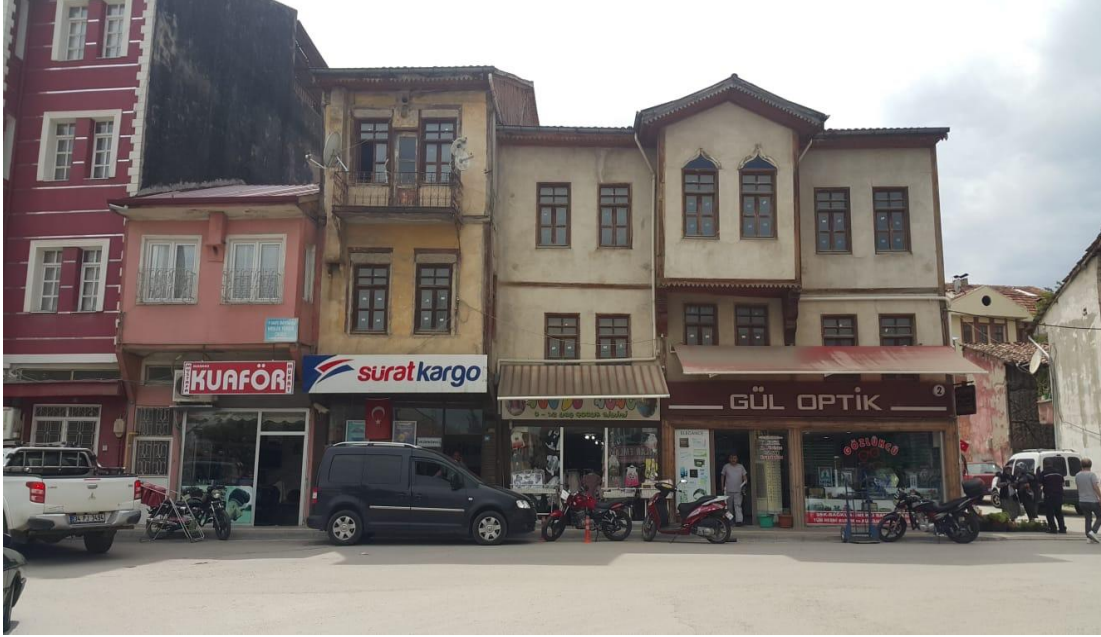
Şekil 12. Vezirköprü Kentsel sit alanında bulunan ticari yapılar bulunan cadde görünümü

Kentsel sit alanında sadece evler değil, ticaretin yoğun olduğu caddelerde tescilli dükkanlar da bulunmaktadır. Dükkanların birbirinden kopuk malzeme durumları ve bakımsız halleri tarihi yapıya ve görsel kaliteyi düşürmektedir. (Şekil 12).

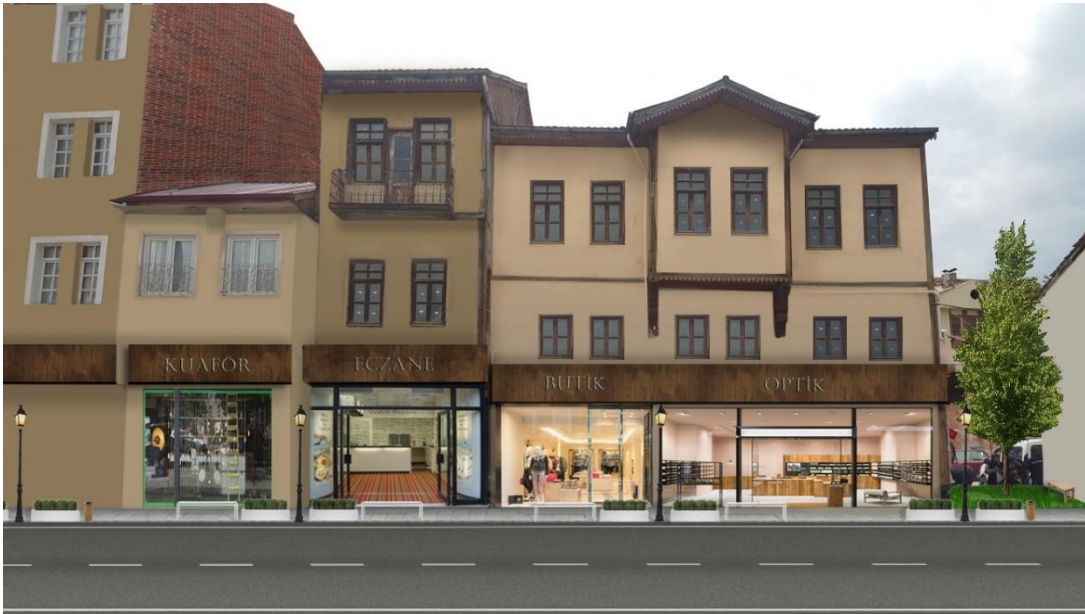
Dükkanların düzenli görünmeleri ve görsel kaliteyi artırmak için aynı tip malzeme kullanılmış, eskimiş kapı ve pencereler dokuya uygun seçilerek değiştirilmiştir. Dükkanların tabelaları da tek bir tasarım altında düzenlenmiştir (Şekil 13).

Şekil 13. Vezirköprü Kentsel sit alanında ticari yapılarda cephe yenileme önerisi
