**To Cite This Article:** Atmaca, G. and Reyhan, K. (2021). Adaptive Reuse in Restored Historic Buildings: A Field Study in Unye. *Journal of Interior Design and Academy*, 1(2), 82-99.

## ADAPTIVE REUSE OF HISTORIC HERITAGE BUILDINGS: A CASE STUDY OF UNYE

### Tarihi Miras Yapılarında Uyarlamalı Yeniden Kullanım: Ünye Alan Çalışması

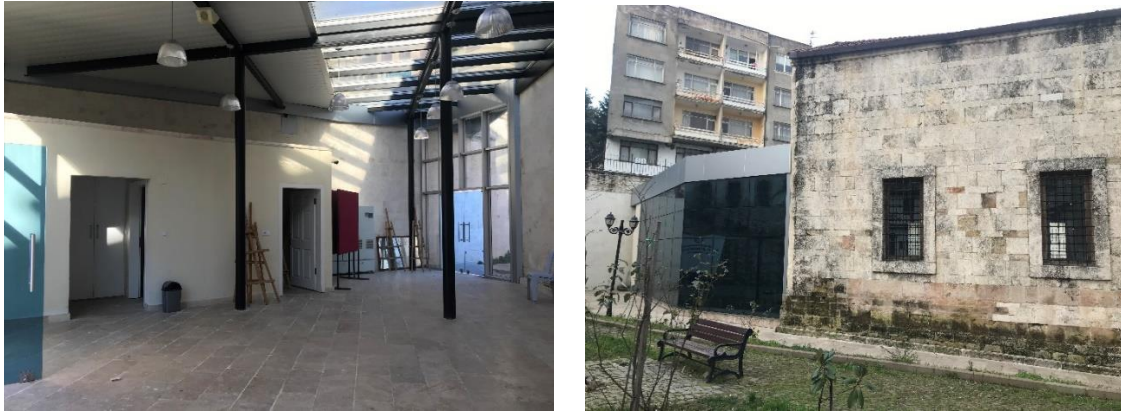
Şekil 3. Yapının yeni işlevi doğrultusunda, yapının ihtiyacı olan yeni hacimler için yapıya eklenen giriş hacminin fotoğrafları (Atmaca, 2021)

Yapının orijinal işlevinde yer almayan ancak yapıya verilen yeni işlevde, ihtiyaçlar doğrultusunda modern eklemeler yapılmıştır. Şekil 3'te görüldüğü üzere, yeni eklemeler tarihsel dokuyla bir bütünlük sağlamamaktadır. Eklenen bu fuaye alanı, araziyle uyumlu bir şekilde yapıya entegre edilmektedir. Kilisenin orijinal halinde olmayan ancak restorasyon sırasında verilen yeni işlevle yapıya dahil edilen bir fuaye alanı eklenmiştir. Alanın cephelerinin cam olması yarı saydam bir geçiş alanı oluşturmaktadır. Daha önce kilise işlevindeyken olmayan ancak daha sonraki zamanlarda ihtiyaç doğrultusunda yapıya eklenen danışma, depo, tuvalet ve oturma köşesi bu alanda yeniden konumlandırılmıştır.
