### KAMPÜS AÇIK ALANLARINDA ENGELSİZ TASARIM: AYDIN ADNAN MENDERES ÜNİVERSİTESİ GÜNEY KAMPÜSÜ ÖRNEĞİ

#### (BARRIER-FREE DESIGN IN CAMPUS AREAS: AN EXAMPLE OF AYDIN ADNAN MENDERES UNIVERSITY SOUTH CAMPUS)

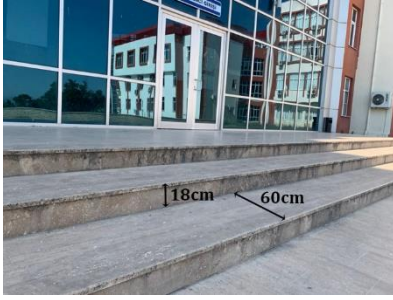
Öğrenci Girişi

Öğrenci girişinde tekerlekli sandalye kullanan engelli bireylerin kullanabileceği bir rampa olmamakla beraber bu alana ulaşabilmeleri için kat etmeleri gereken yolda da bir rampa bulunmamaktadır. Merdivenlerde maksimum rıht yüksekliği 15 cm olmalıyken girişte basamak yüksekliği 15cm'den fazla olup basamak genişliği de standartlara uymamaktadır. Basamak yüzeyinde kaygan malzeme kullanılmıştır. Basamak ucunda bulunması gereken 2,5 cm eninde koruyucu kaymaz bir şerit yoktur.

Dekanlık girişi haricinde blokların girişlerinde ve çıkışlarında tekerlekli sandalye için uygun eğimli rampalar yer almamaktadır. Bu girişlere standartlara uygun eğim ve genişlikte rampalar konumlandırılmalıdır. Merdivenlerin her iki tarafında küpeşte kullanılmalıdır. Merdiven ve rampa başlangıç ve bitişlerinde görme engelliler için hissedilebilir yüzeyler olmalıdır. Görme engelli kullanıcılar için rampaların başında ve sonundaki sahanlık alanlarına 150 cm uzunluğunda, farklı dokuda malzeme ile zemin döşemesi bulunmalıdır.

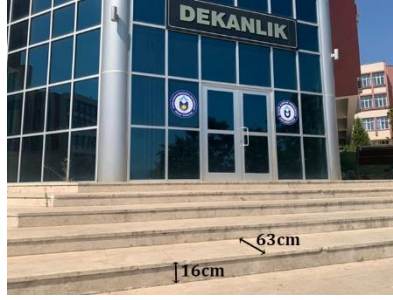
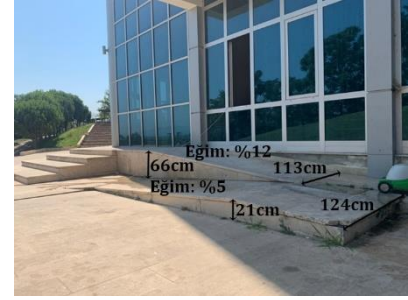
Dekanlık Girişi

Dekanlık girişindeki merdivenlerin yükseklik ve genişlik ölçüleri standartların üzerindedir. Tekerlekli sandalye kullanan bir bireyin bina içerisine girebileceği tek giriş kapısıdır. Burada rampa eğiminin en fazla %8 olması, rampanın iki tarafında küpeşte bulunması, pürüzlü bir zemine sahip olması, rampa genişliğinin 180cm olması, görme engelliler için rampanın başında ve sonunda 150cm genişliğinde farklı dokulu bir alan bulunması gerekliken; rampanın eğimi uygun olmayıp, küpeşte bulunmamaktadır. Genişliği 124cm olup yeterli değildir. Rampada kaygan zemin kullanılmaktadır. Rampanın başında ve sonunda bırakılan alanlar standartlara uygun değildir.

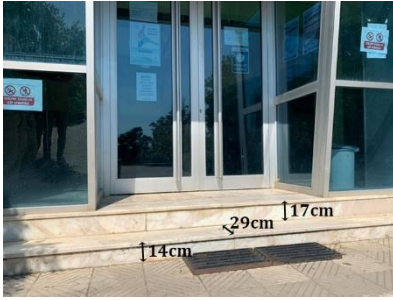
Meslek Yüksek Okulu Girişi

Meslek Yüksekokulu öğrenci girişinde basamak genişliği ve rıht ölçüleri standartlara uygundur. Fakat tekerlekli sandalye kullanan engelli bireylerin kullanabileceği bir rampa olmamakla beraber bu alana ulaşabilmeleri için kat etmeleri gereken yol da fazla eğimlidir. Kaygan zeminden oluşmakta ve küpeşte bulunmamaktadır. Görme engelli bireyler için de bu alana ilişkin dokunsal zemin yüzey göstergeleri bulunmamaktadır.

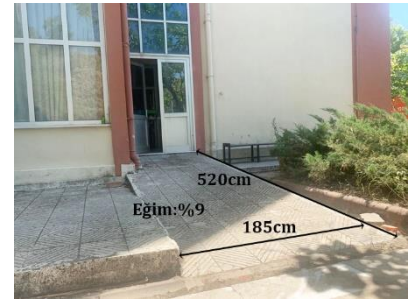
Tali Girişi

Bina tali girişlerinde rampa bulunmamakta ya da bulunan rampanın genişliği ya da eğimi uygun değildir. Görme engelli bireyler için de bu alana ilişkin dokunsal zemin yüzeyi göstergeleri bulunmamaktadır. Yer yer meydana gelen tahribat ve su akış derzleri engelli bireyler için alan içinde dolaşımı zorlaştırmaktadır.

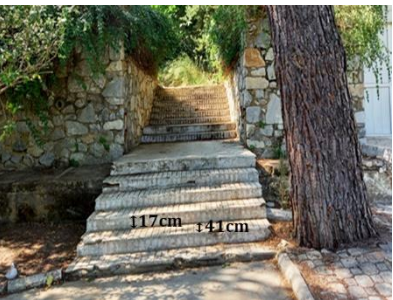
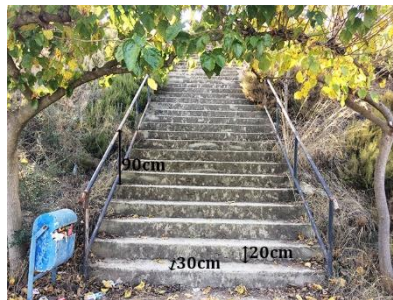
Diğer Merdivenler

Diğer merdivenlerde rampa ve korkuluk bulunmamakta, rıht yükseklikleri standarda uymamaktadır. Korkuluk bulunan merdivenlerde de korkuluklar standarda uygun değildir ve tahrip olmuş durumdadır.

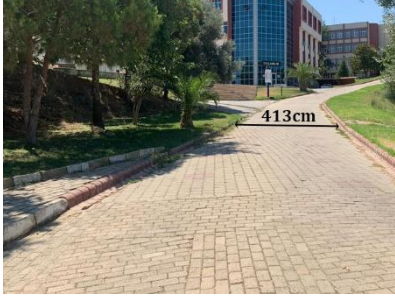
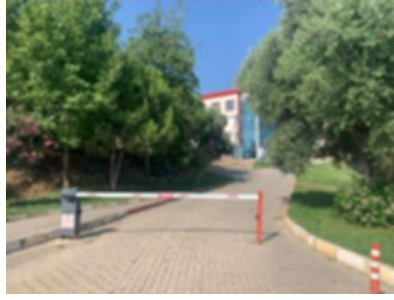
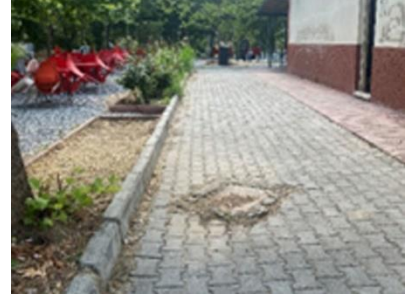
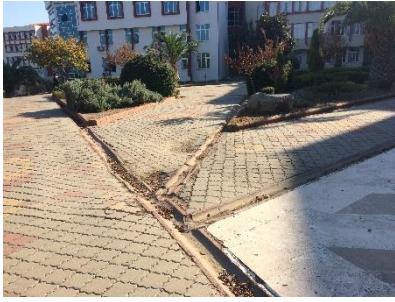
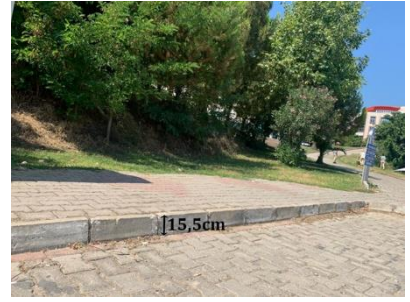
#### Şekil 4. Yürüyüş Yolları

Okulun girişinde bulunan yolun eğimi engelli bireylerin çıkmasına uygun değildir. Bu da okula gelen engelli bireylerin karşılaşacağı ilk sorunlardan birisidir. Engelli bireylerin okula giriş yapabileceği bölgenin araç bariyeriyle kapatılmış olması ve geçiş alanının sadece yayalar için tasarlanmış olması özellikle tekerlekli sandalye kullanan bireyler için büyük engeldir. Zemin döşemelerinde bulunan bozulmalar ve sirkülasyon boyu hissedilebilir zemin olmayışı nedeniyle engelli bireyler için sorun teşkil etmektedir. Drenaj kanallarının birbirini çok kesmesinden ötürü yollarda engebeli bir yapı oluşmaktadır. Bu da fiziksel engelliler için sorun teşkil etmektedir. Yaya kaldırımlarında engel teşkil eden ağaç, ağaççık vb. öğelerin bulunduğu görülmektedir (Şekil 4).

Yerleşke içerisinde bulunan yaya yollarında hasarlı zemin döşemeleri ve engel teşkil edecek unsurlar bulunmaktadır. Bu yolların gerekli bakımları ve düzenlemeleri yapılmalıdır. Yaya yolları onarılmalı; uygun eğimde, kaymayan malzemeyle ve engelli bireyin duraksamadan her yere ulaşabileceği bir ağ şeklinde projelendirilmelidir. Tek başına yardım gerektirmeden istediği noktaya ulaşması amaç edinilmelidir. Yaya yollarında engelliler için yönlendirme ve uyarma düzenlemesi yapılmalıdır. Bina giriş çıkışlarına %6'lık eğimi geçmeyen engelli rampaları konularak engelsiz bireylerin rahat bir şekilde okula giriş ve çıkışları sağlanabilir. Ayrıca görme engelliler için yol sirkülasyonuna hissedilebilir yüzeyler eklenmelidir. Rampa uzunluklarının fazla olması durumunda araya sahanlık yapılmalıdır.

Yaya yollarına, kaldırımlara uzayan dallar, 220cm yükseklikten aşağıda olup görme engelli bireyler için engel teşkil etmektedir. Bitki dallarının yaya yollarında sirkülasyonu engellememesi için, yeterli mesafeye dikilmeli, düzenli bakım ve budamaları yapılmalıdır. Yerleşke girişindeki bariyer kaldırılarak giriş genişliği artırılmalıdır. Araç girişi istenmiyorsa levha ile belirtilmelidir.

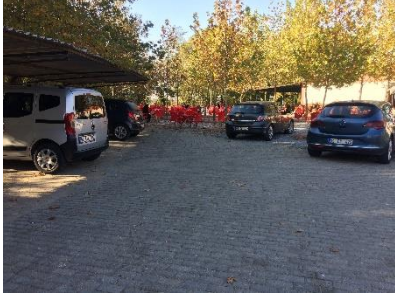
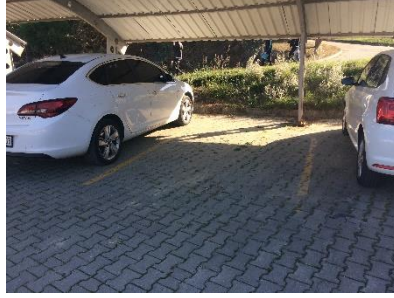
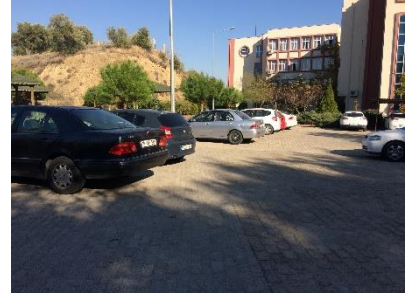
### Şekil 5. Otoparklar

İki otoparkta da engelli bireyler için yer ayrılmadığı, engelli kullanımı için levhaların olmadığı görülmektedir. Öğrenci otoparkının giriş-çıkış alanında zeminin bozulmuş olduğu ve rampaların bulunmadığı gözlenmektedir. Ayrıca otopark alanında araçlar için yer çizgilerinin bulunmadığı, bundan dolayı engelli bireylerin araçlarını diğer araçlarla aynı alanlara koyması gerektiği görülmektedir (Şekil 5).

Yerleşkedeki mevcut otoparklarda engelli bireyler için ayrılmış park alanı bulunmamaktadır. Otoparklardaki kapasite doğrultusunda, engelli bireyler için standartlara uygun park alanı konumlandırılmalıdır. Aynı zamanda bu park alanları işaret ve levhalarla gösterilmelidir.

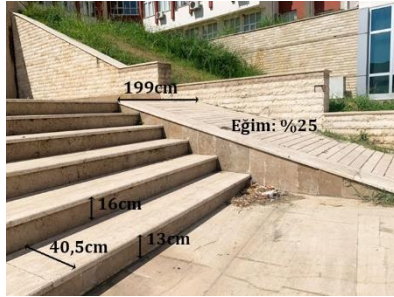
Rölyef Alanı

Rölyef alanı için kullanılan merdivenlerin rıht yüksekliği ve genişliği standartlara uygun olup ilk merdivenin rıht ölçüsü farklılık göstermektedir. Rölyef alanına ulaşmak için kullanılan rampanın eğimi maksimum %8 olmalı iken bu rampanın eğimi %25'dir. Rampa herhangi bir küpeşte ile desteklenmemiştir.

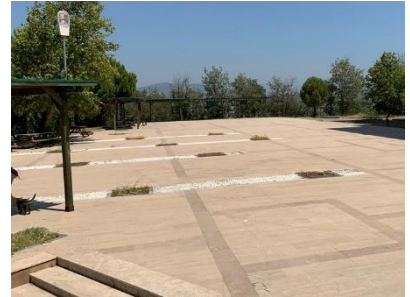
### Şekil 6. Amfi Tiyatro ve Toplanma Alanı

Toplanma alanı içerisinde bulunan amfide merdiven genişliği ve rıhtı standartlara uygundur. Fakat bu merdivenler alt kottan üst kota geçişi de sağlamakta olup, fiziksel olarak engelli bireyler için rampa, dokunsal zemin yüzeyi göstergeleri veya yönlendirme levhası bulunmamaktadır. Merdivenlerin sayısı fazla olduğu için arada sahanlık olması gerekliken burada bırakılmamıştır. Amfide bulunan oturma birimleri de standartlara uygundur. Üst kotta bulunan toplanma alanı görülmekte olup bu alanlarda ağaçlandırma için bırakılan fakat ağaçlandırılmayan boşluklar özellikle engelli bireyler için tehlike arz etmektedir (Şekil 6).

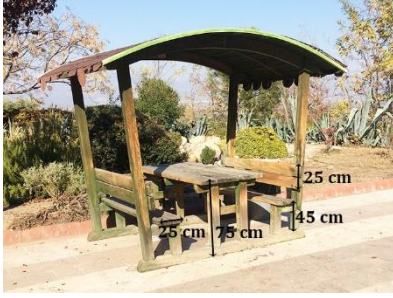
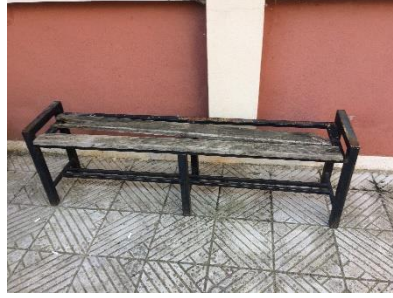
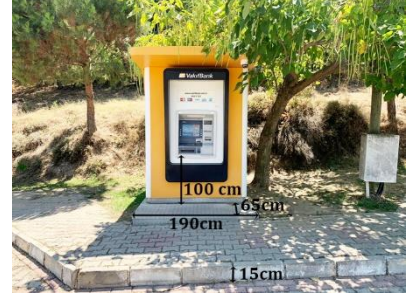
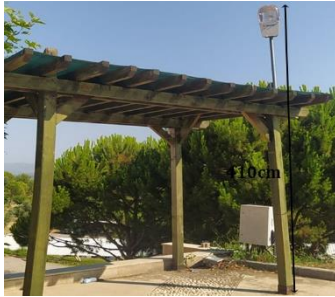
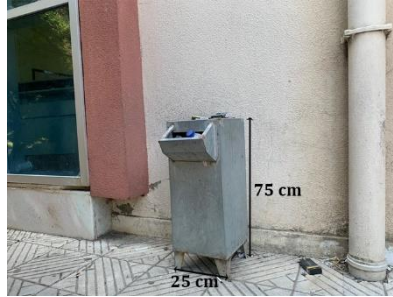
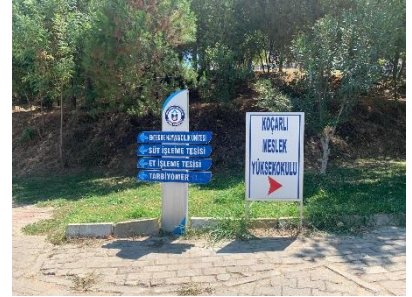
### Şekil 7. Donatı Elemanları

Okul içinde bulunan donatıların çoğu engelli bireylerin erişebilirliğini kısıtlayıcı durumdadır. Bu donatılar engelli bireylerin fiziksel anlamda erişemediği yerlere konumlandırılmış durumdadırlar. Oturma birimleri zemin kotundan yukarıda olup hiçbirinde rampa bulunmamaktadır. Yerleşkede kantin yolunda bulunan kamelyalara engelli bireylerin ulaşabilmesi veya çıkarken destek alabilmeleri için tasarlanmış bir öge bulunmamaktadır. Tekerlekli sandalye kullanan bireylerin destek almadan çıkmaları mümkün değildir. Bankaların yerden yüksekliği 45 cm olup standartları karşılamaktadır. Kamelyalarda bulunan oturma birimleri 45 cm yükseklikte olup standartlara uygundur ancak tekerlekli sandalye kullanan ya da görme engelli olan bireylerin kullanımına uygun değildir. Kamelyalarda yüksekliklerin standartlara uygun olmadığı görülmektedir. Kent mobilyalarının birkaçı kırılmış durumda, geride kalanlarda yıpranmış ve eskimiş durumdadır.

Aydınlatma elemanlarının yükseklikleri engelli bireyler için sorun teşkil etmemekle birlikte kampüste çöp kutusu sayısı yeterli değildir ve yükseklikleri standartlara uymamaktadır. Kampüsteki bankamatik engelli bireyler için erişilebilir değildir. İşitme ve görme engelli bireyler için gerekli özelliklere sahip değildir. Aynı şekilde yön levhaları da görme ve işitme engellilerin kullanım standartlarına uymamaktadır (Şekil 7).

Yemekhane ve kafeterya gibi yerlerde engelli bireylerin rahatça ve eşit bir şekilde sosyalleşmelerini sağlamak amacıyla gerek bahçe mobilyalarının gerekse masa ve sandalyelerin konumları düzenlenmelidir. Kent mobilyaları onarılmalı ya da yenilenmelidir. Kampüste bulunan oturma birimleri yenilenmeli, artırılmalı, engelli öğrencilere de hitap edebilecek şekilde tasarlanıp yerleştirilmelidir. Yerleşke içerisindeki levhaların temiz ve görünür hale getirilmesi gereklidir.

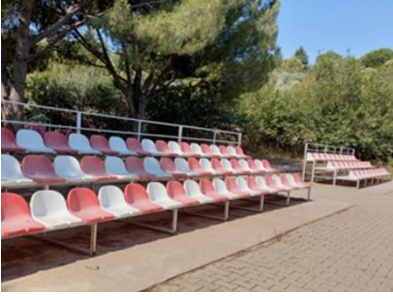
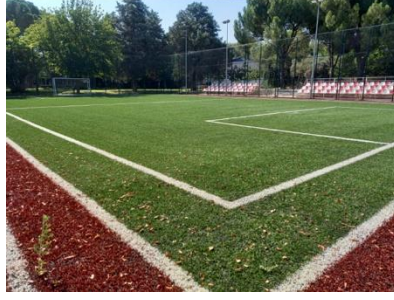
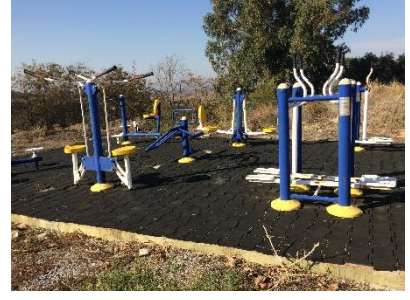
### Şekil 8. Spor Alanları

Spor alanları engelli bireylerin erişimine ve kullanımına uygun değildir. Spor alanları ve spor aletlerinin bulunduğu alan engelli bireylerin alet ve gereçlerini bırakabilecekleri niteliklere sahip değildir. Spor alanlarına ulaşım için kullanılan yollar da engelli bireylerin kullanımına uygun değildir (Şekil 8).

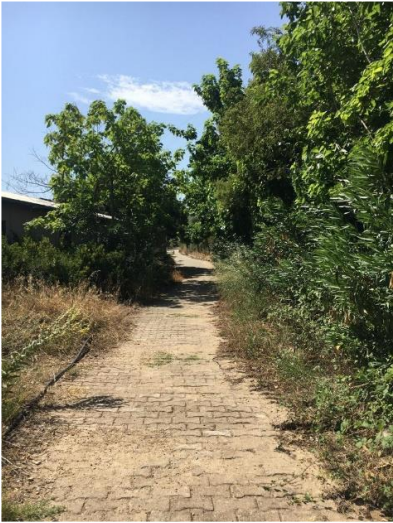
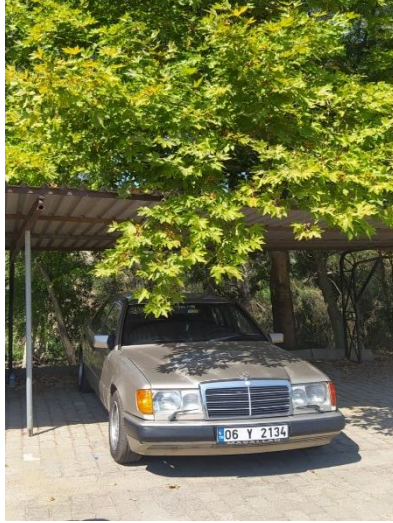
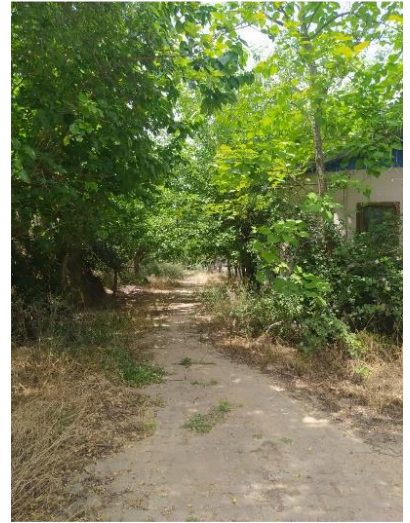
### Şekil 9. Bitkilendirme

Bitkilendirme yaya yolunu engellemeyecek şekilde yapılmıştır ancak bitkilerin bakım işlemlerinin yapılmaması yaya yollarına kadar uzanmasına sebep olmaktadır. Yayılıcı formda bitkiler kullanıldığından dolayı, yolu kullanan bireyler engelle karşılaşmaktadır. Levhaların bitkilerle kapandığı görülmektedir (Şekil 9).
