Erken Cumhuriyet Dönemi Mimarisinin Ulusal Kimliğe Katkısına Bir Örnek: Burdur Hükümet Konağı Binası*

(An Example of The Contribution Of Early Republic Architecture to National Identity: Burdur Government Housing Building)

Çisem KALKAN¹, Seda ŞİMŞEK TOLACI²

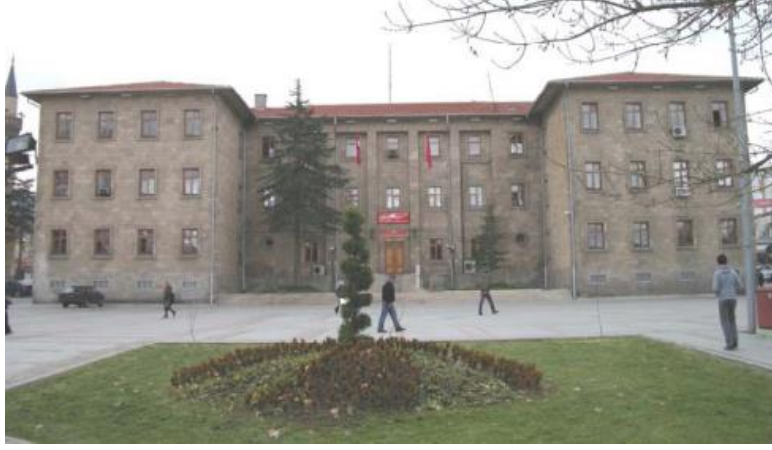
1938-1940 yıllarında inşa edilen Isparta Hükümet Konağı U şeklindeki plan şemasıyla simetrik formda tasarlanmıştır. Yığma özellikteki binanın dış cephesinde yöreye ait bir malzeme olan "kövke taşı" kullanılmıştır. Binanın üstüne oturtulan ahşap kırma çatı geniş saçaklıdır (Çelebi, 2011). Bodrum katı ile birlikte toplamda dört kattan oluşan yapının cephelerinin oldukça yalın ve genel olarak döneminin özelliklerini taşıdığı söylenebilir. Binaya giriş sekiz adet basamakla sağlanmakta ve buradan büyük bir hol açılmaktadır. Girişin tam karşısında ve girişten doğu ve batı yönlerinde uzanan koridorların sonlarında olmak üzere üç adet düşey sirkülasyon vardır. İç mekanın mimari öğeleri de oldukça yalındır. Dış cepheye, eşit büyüklükteki pencerelerin söveleri dışa doğru uzatılarak hareket kazandırılmıştır. Binanın üzerinde, saçakları dışa doğru uzanan kiremit örtülü ahşap çatı bulunmaktadır (Anonim, 2013).

Şekil 1. Isparta Hükümet Konağı (Çelebi, 2011)

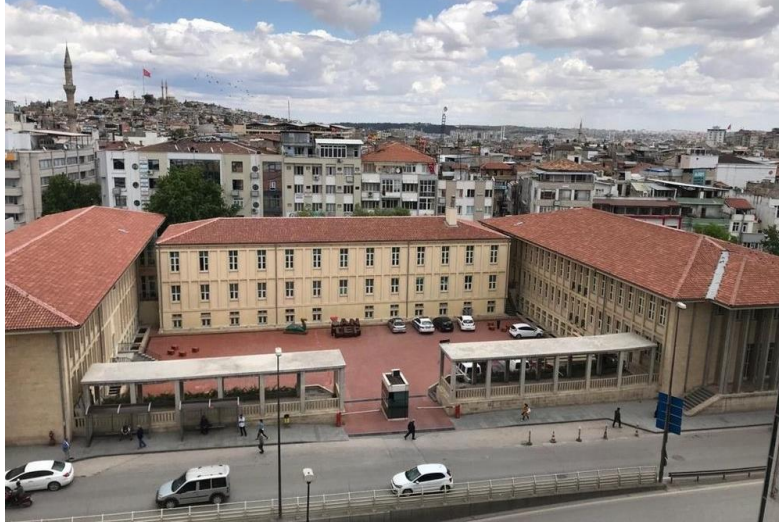
1955-1959 yıllarında inşa edilen Gaziantep Hükümet Konağı, ortasında bir Atatürk heykelinin bulunduğu Maarif Meydanı'na açılmaktadır. Bodrum kat ile birlikte toplamda dört kattan oluşan yapı, dikdörtgen formda ve U şeklinde inşa edilmiştir. Arazide kot farkı bulunduğu için binanın cephelerinde kat sayıları farklı algılanmaktadır. Üç farklı kütlelerin birleşimi şeklinde görünen avlulu yapının üç cephesinden de binaya giriş mevcuttur. Yapının plan düzeni bu üç farklı kütlede de aynıdır. Plan şeması ortada bulunan bir koridor ve bu koridora açılan mekanlar şeklindedir. Bu üç kütlelerin birbirine bağlandığı noktalarda ve ortada kalan kütlelerin de tam ortasında düşey sirkülasyonu sağlayan merdivenler bulunmaktadır. İç mekan, yapı malzemelerinde çok fazla çeşitlilik bulunmamakla birlikte genel olarak yalındır.

Şekil 3. Gaziantep Hükümet Konağı (<https://www.localguidesconnect.com/t5/General-Discussion/Tarihi-Gaziantep-H%C3%BCK%C3%BCmet-Kona%C4%9F%C4%B1-ve-Adliyesi/td-p/2504436>)

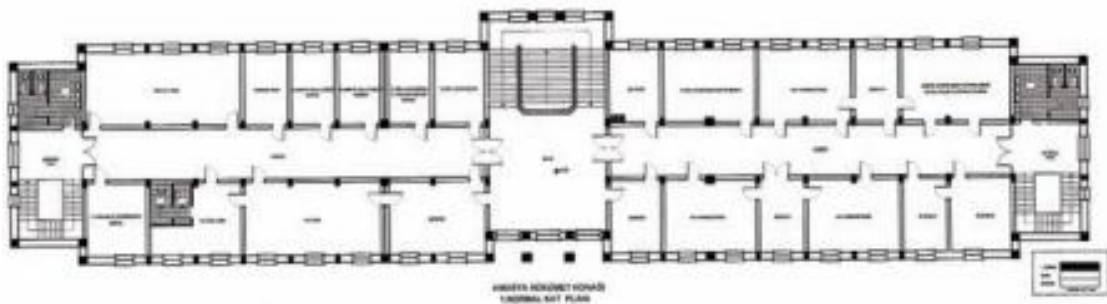
1865 yılında inşa edilen Amasya Hükümet Konağı 1949 yılında çıkan bir yangında büyük hasar görmüş ve aynı yere 1949 yılında tekrar bir Hükümet Konağı inşa edilmiştir. Yapının plan şeması dikdörtgen formda olup, yapı bodrum kat üzerine zemin kat ile birlikte toplamda iki kattan oluşmaktadır. Binaya giriş tam orta aksta bulunan üçlü giriş şeklindeki kapıdan sağlanmaktadır. Binanın dış cephe hizasından geriye doğru çekilen giriş bölümü içeride büyük bir orta hole açılmaktadır. Bu holde bulunan ve giriş bölümünün tam karşısına rastlayan çift kollu merdiven ile düşey sirkülasyon sağlanmaktadır. Her iki katta da ortada bir hol ve bu hole bağlanan uzun koridorlar bulunmaktadır. Bu uzun koridorlardan her iki yöne açılan mekanlar yer almaktadır.

Şekil 5. Amasya Hükümet Konağı zemin kat plan şeması (Yazıcı, 2010)

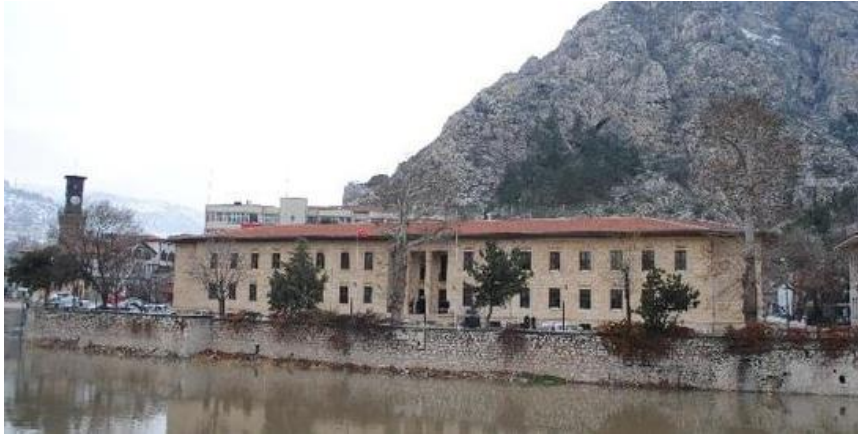
Binanın dış cephesi sarı kesme taş malzemeden yapılmıştır. Bina üzerine oturtulan ahşap kırma çatı Marsilya tipi kiremit ile örtülüdür. Binanın tüm cephelerinde tekrar eden dikdörtgen şeklindeki pencerelerin sayısı oldukça fazladır. Bodrum katta ise tüm cepheler boyunca silme dolandırılmıştır. Arka cephede düşey sirkülasyonun sağlandığı merdivenin

de bulunduğu orta aks cephe hattından öne doğru çıkmaktadır. Bu cephe ise yatayda üç adet olan ve dört sıra şeklinde vurgulanan pencere düzeniyle öne çıkmaktadır. Amasya Hükümet Konağı 1992 tarihinde tescillenmiş olup, günümüzde Valilik Binası olarak kullanılmaktadır (Yazıcı, 2010). Yapı genel olarak değerlendirildiğinde, plan şeması ve cephe detaylarıyla yalın bir mimari uslubu olduğu görülür. Plan kurgusu, simetrik formu, geniş saçakları, tekrar eden pencere düzeni, abartıdan uzak cephesi ve kullanılan yapı malzemeleriyle İkinci Ulusal Mimarlık Akımı'nın etkilerini yansıtmaktadır.

Şekil 6. Amasya Hükümet Konağı (Yazıcı, 2010)

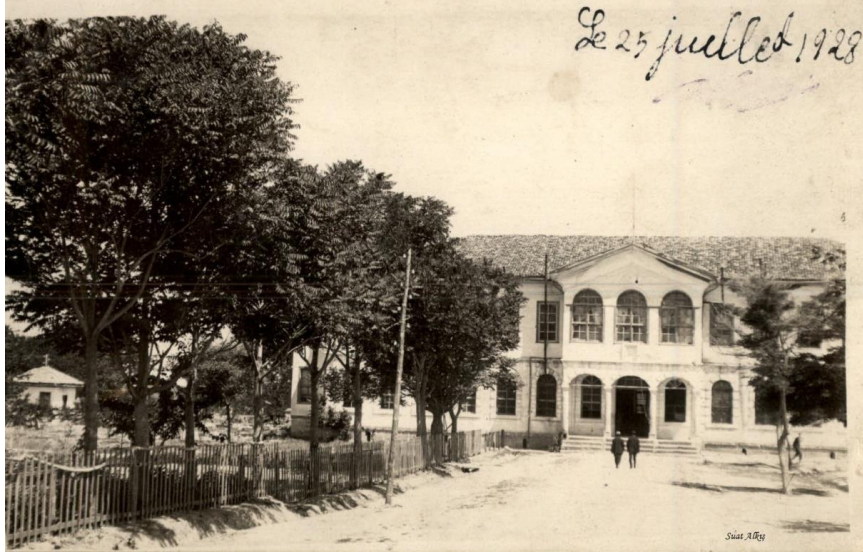
Şekil 7. Burdur Kenti ilk hükümet konağı (Burdur Belediyesi Arşivi)

Burdur kentine ait eski fotoğraflardan anlaşıldığı üzere 1930'lu yıllarda mevcut olan Hükümet Konağı binası, günümüzde Valilik binasının bulunduğu parsel üzerinde, binanın arka bahçesinde konumlanmıştır. Daha sonraki yıllarda yine eski fotoğraflardan edinilen bilgiye göre, eski Hükümet Konağı binasının giriş cephesinde Hükümet Konağı'na ilave bir inşaat başlamıştır (Şekil 7). 1949 yılında inşaatının tamamlandığı bilinen bu bina, geçmişte Hükümet Konağı günümüzde ise Valilik binası olarak kullanılan binadır (Şekil 8). Bu doğrultuda, kentin ilk Hükümet Konağı binasının daha sonraki yıllarda, yapılan değişiklikler ve ilaveler ile yakın bir zamana kadar Adliye binası olarak kullanıldığı düşünülmektedir. Bu bina da 2016 yılında yıkılmıştır. Ayrıca 1950'li yıllara ait fotoğraflar incelendiğinde, Valilik binasının bulunduğu parsel üzerinde bir de cezaevi binası bulunduğu görülmektedir. Bu bina da daha sonraki yıllarda yıkılmıştır. Günümüzde binanın yıkıldığı yerde tek katlı ek bir yapı bulunmaktadır (Şekil 9).

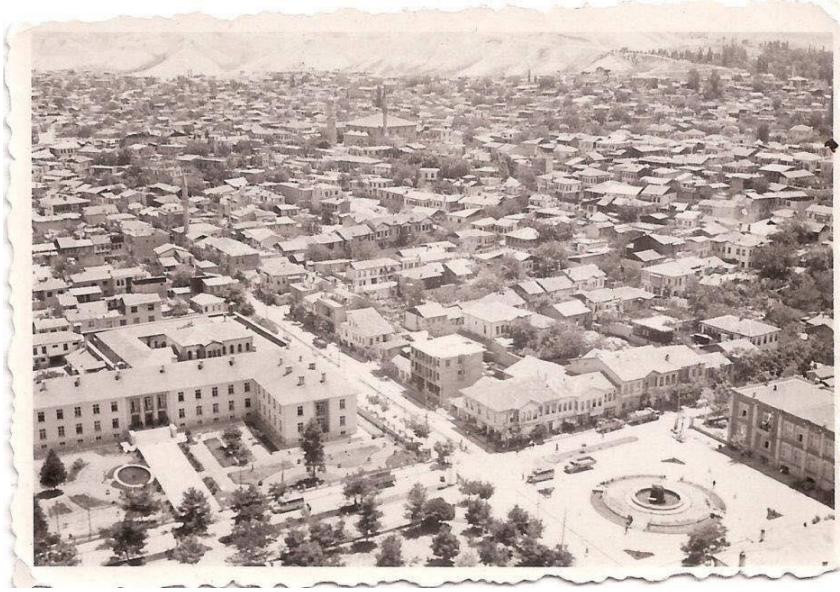
Şekil 8. Burdur valilik binası hava görüntüsü (Burdur Belediyesi Arşivi)

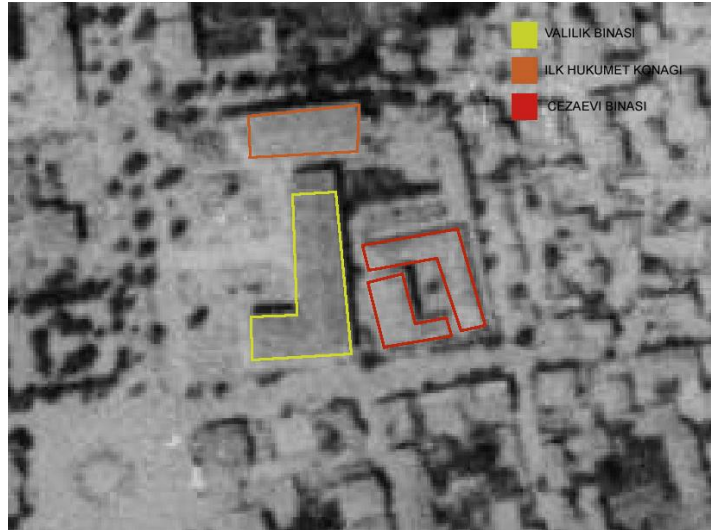
Şekil 9. 1953 yılına ait burdur ili hava görüntüsü (Osman KOÇİBAY Arşivi)

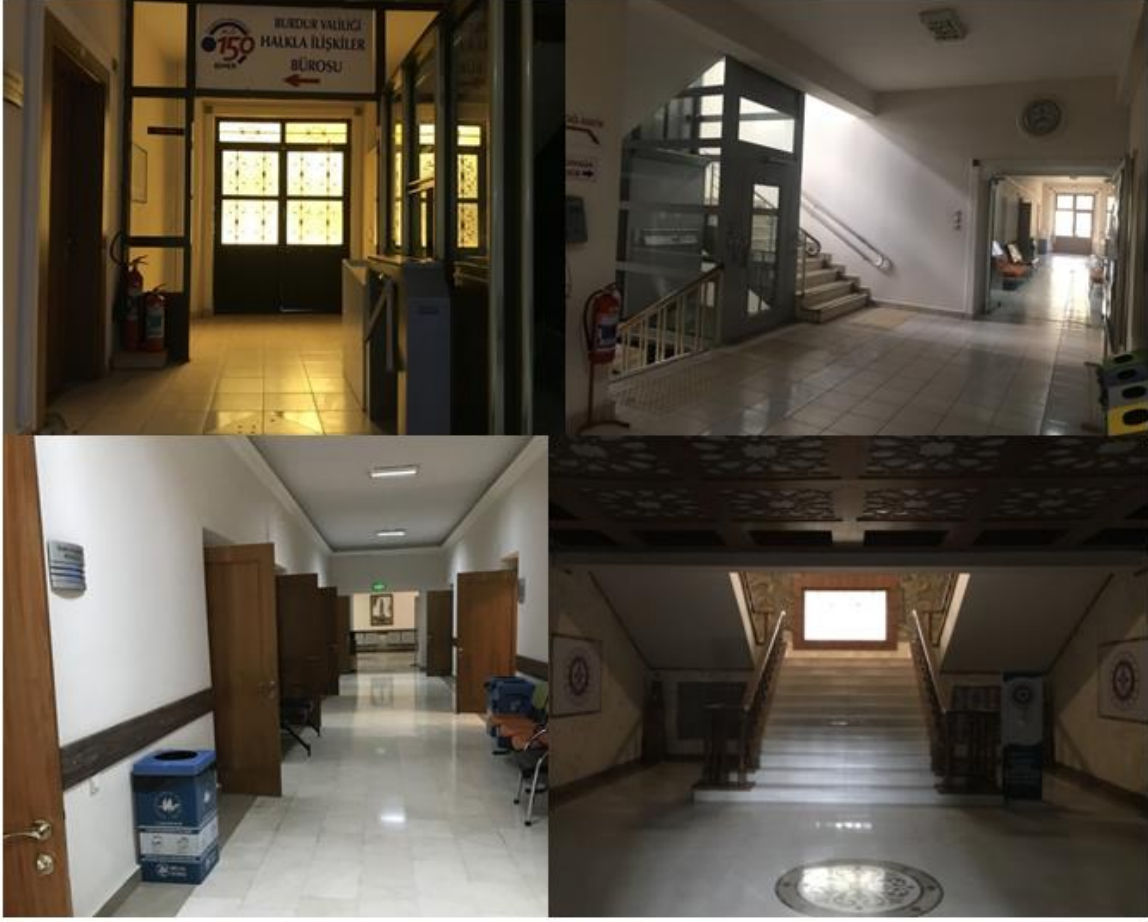
Burdur Valilik binası, toplam 8.628,17 m² alana sahip parsel üzerinde 1.279,51 m² alana oturmaktadır. Bina toplam 3.838,53 m² inşaat alanına sahiptir. Özgün yapı bodrum, zemin ve birinci kat olmak üzere toplam üç katlıdır. Zemin katın hemen hemen orta noktasına denk gelen ve halkın yoğun olarak kullandığı bir giriş holü bulunmaktadır. Yapıya girişin sağlandığı bu bölümde ilk yapıldığı dönemden daha sonraki zamanlarda eklenen betonarme sistemde inşa edilen bir rüzgarlık bölümü yer almaktadır. Girişin sol tarafı İl Nüfus ve Vatandaşlık Kurumuna hizmet veren idari birimler ve ıslak hacimlerinden oluşmaktadır. Bu bölüm tam ortadan dış cepheye uzanan bir hol ve sağ ve sol olmak üzere iki yöne açılan mekanlar şeklindedir. Tüm mekanlarda kapılar dışa doğru açılmaktadır. Holün dış mekanla buluştuğu noktada Gazi Caddesi'ne açılan bir giriş kapısı daha vardır. Bu kapı günümüzde daha çok servis amaçlı kullanılmaktadır. Ayrıca, bu bölümden hem bodrum hem birinci kata ulaşan ve düşey sirkülasyonun sağladığı üç kollu ortasında asansör bulunan bir merdiven vardır. Merdiven holünden dış mekana doğru uzanan hol, günümüzde cam bir kapı ile bölünmüştür. Burada da hol ortadadır ve sağ ve sol olmak üzere iki tarafa da açılan mekanlar yer almaktadır. Holün sonunda batı cephesine bakan bir balkon vardır ki yatay sirkülasyon alanları buradan ışık almaktadır. Bu bölüm mekanları Valilik birimleri için hizmet vermektedir (Şekil 12).

Şekil 12. Yapının zemin kat fotoğrafları (Çisem Kalkan fotoğraf arşivi)

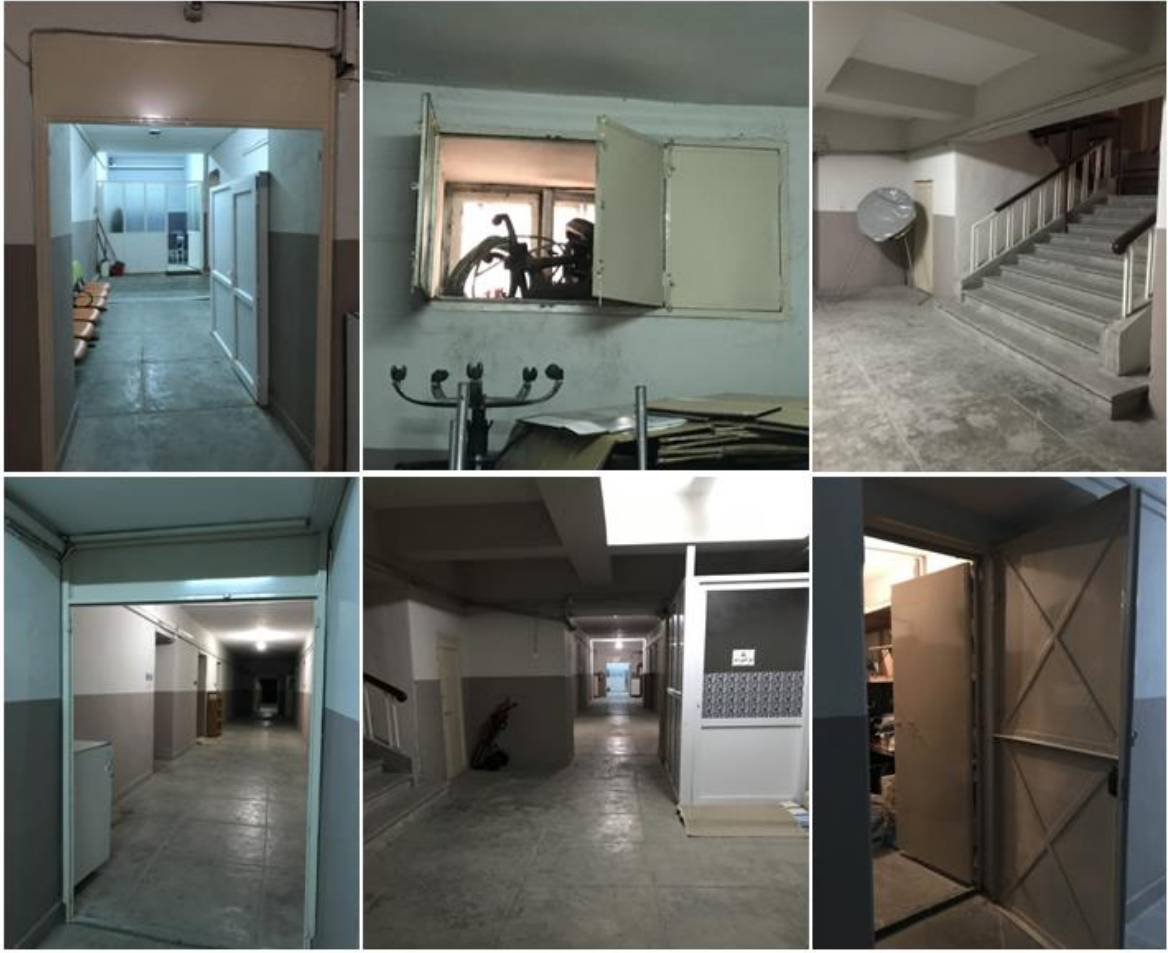
Günümüzde merdiven hollerinde kullanılan plastik esaslı malzemeden inşa edilmiş ek mekanlar mevcuttur. Bu ekler çay ocağı ve mescid işlevi ile kullanılmaktadır. Diğer mekanları ise idari birimlerin depoları, arşivler ve ıslak hacimler oluşturmaktadır. Tüm bu mekanların zemin döşemeleri değiştirilmiştir. Islak hacimlere seramik kaplama uygulanırken, mescid mekanlarında laminant parke kaplaması tercih edilmiştir. Geriye kalan tüm alanlarda zemin döşemesi özgün olduğu düşünülen dökme mozaik kaplamalıdır. Tüm katlarda duvarlar oldukça kalındır. Yapının geçirdiği tadilatlarda duvarların tamamında sıva üzerine boya imalatı yapılmıştır (Şekil 16).

Şekil 16. Yapının bodrum kat fotoğrafları (Çisem Kalkan fotoğraf arşivi)

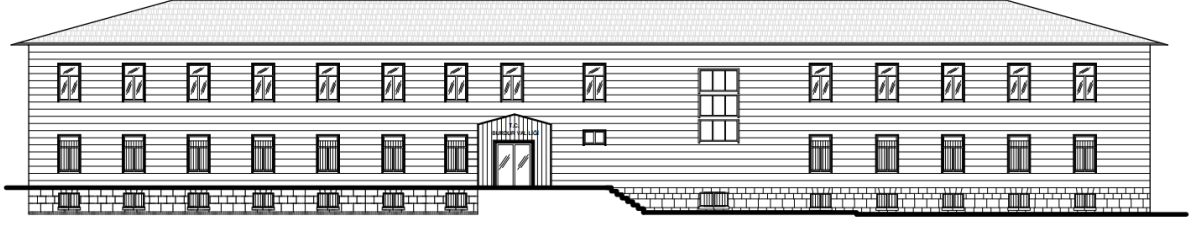
Yapının bulunduğu parselin bahçe yönü olan doğu cephesi, halkın kullandığı girişin bulunduğu cephedir. Geç dönemde yapıya eklenen üçgen çatılı bir rüzgarlık alanından binaya girilmektedir. Bu girişin özgün olup olmadığı bilinmemektedir. Giriş bölümünün her iki tarafına dikdörtgen formda pencereler mevcuttur. Bu pencereler bodrum zemin ve birinci katlarda aynı tekrarlarla devam etmektedir. Zemin ve birinci katta bulunan pencereler üç bölmeli olup çift kanatlı, bodrum kattakiler ise iki bölmelidir. Pencerelerin etrafında özgün olmayan söveler mevcuttur. Bodrum ve zemin kat pencerelerinde demir parmaklıklar kullanılmıştır. Ayrıca, giriş bölümünün sağ yanında, zeminden birinci kata uzanan, düşeyde üç sıralı farklı bir pencere tipi yer almaktadır. Bu pencere içeride merdiven holünü aydınlatmaktadır (Şekil 17).

Şekil 17. Rölöve doğu cephesi (Çisem Kalkan çizim arşivi)

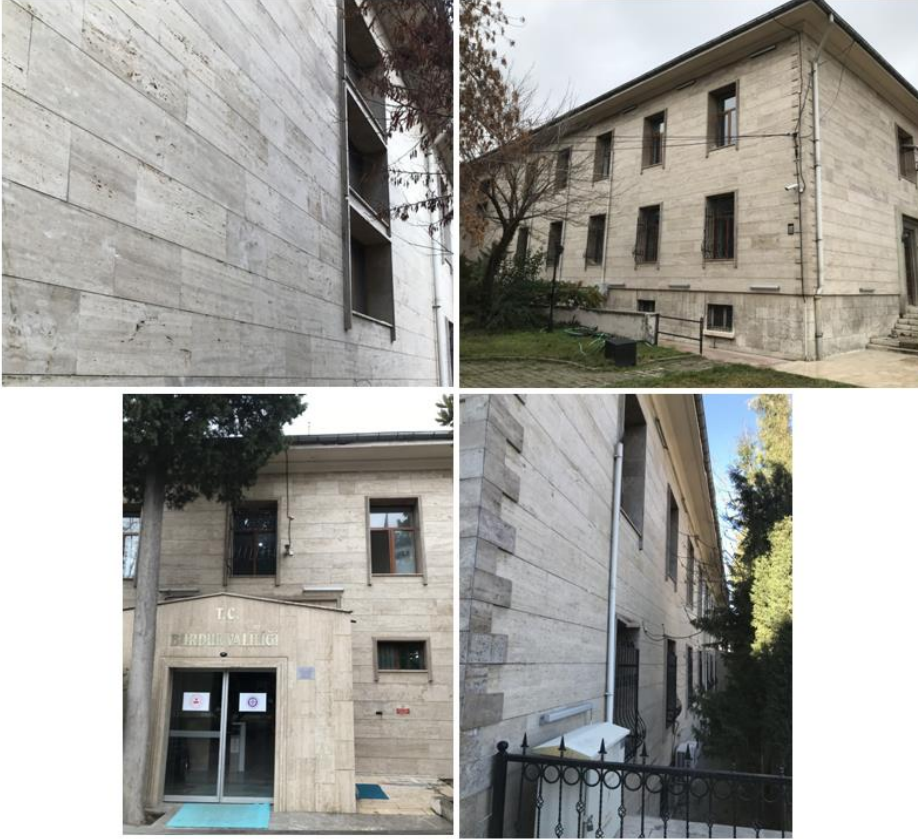
Malzeme kaplamasının özgün haliyle bırakıldığı bodrum kat, tüm cephelerde aynı şekilde devam etmektedir. Diğer katların cephelerinde ise geç dönem onarımlarından traverten kaplama yapılmıştır. Parseldeki kot farkından dolayı Gazi Caddesi yönünden tam bir bodrum kat algılanamamakta, ışık sağlayacak büyüklükte pencere açıklıkları bulunmaktadır. (Şekil 18).

Şekil 18. Yapının doğu cephesi fotoğrafları (Çisem Kalkan fotoğraf arşivi)

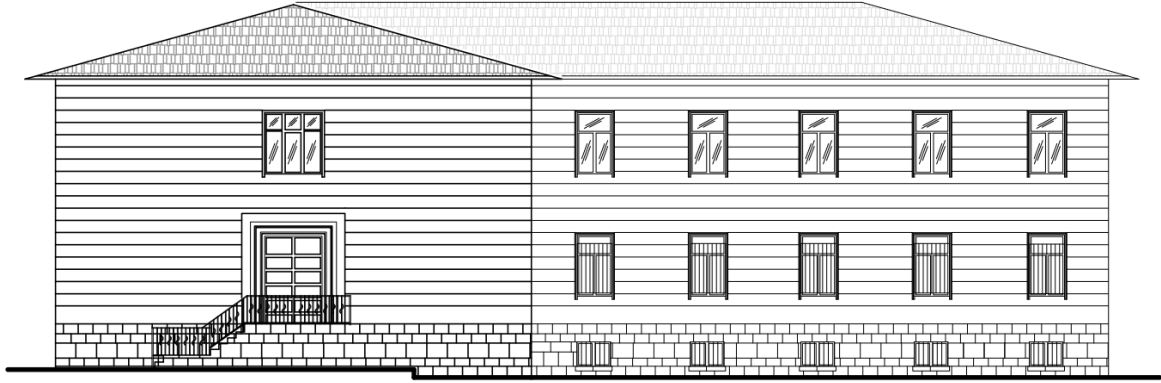
Binanın kuzey cephesi en dar cephesidir (Şekil 19). Bu cephede merdivenle çıkılan bir giriş kapısı daha bulunmaktadır. Giriş kapısına demir korkuluklu geniş basamaklardan ulaşılmaktadır. Günümüzde kullanılmayan bu kapının söveleri özgün malzeme ve formunu koruyabilmiştir. Özgün halini koruyabilen bodrum kat dışında tüm cephe traverten ile kaplıdır (Şekil 20). Gazi Caddesi'nin uzun süreli kullanıcıları ile görüşüldüğünde bu cadde yönünde olan cephedeki özgün kaplama taşlarının bezemeli/işlemeli olduğu bilgisi edinilmiştir.

Şekil 19. Kuzey Cephesi Krokisi (Çisem Kalkan çizim arşivi)

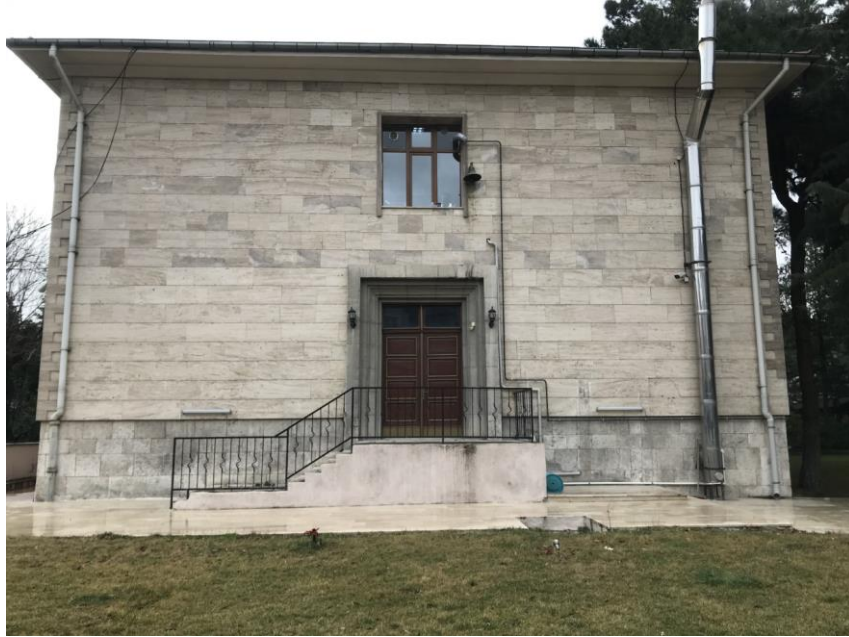
Şekil 20. Kuzey Cephesi Fotoğrafı (Çisem Kalkan fotoğraf arşivi)

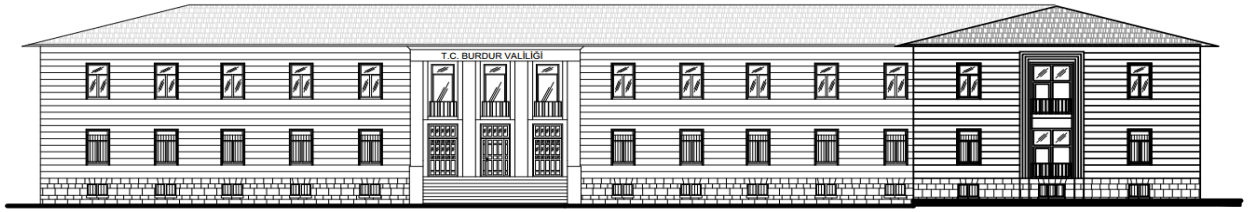
Yapının İstasyon Caddesi yönündeki batı cephesi, anıtsal girişin bulunduğu en görkemli cephe (Şekil 21). Binaya giriş, parsel yatay olarak konumlanan kütlenin tam ortasından sağlanmaktadır. Bu alana parsel sınırından geniş bir yol uzanmaktadır. Geniş basamaklarla ulaşılan giriş bölümünde dört adet kolon bulunmaktadır. Yapının özgün malzemesi olan kesme taştan yapılmış bu kolonlar girişi üçe bölmektedir. Bu bölümlerin ortasında binaya girişin sağlandığı büyük bir kapı, diğer iki bölümde ise kapıyla aynı boyut ve özelliklerde pencereler yer almaktadır. Birinci katta ise üç bölümde de Valilik Makamı'nı aydınlatan demir korkuluk ile çevrili Fransız balkonlar vardır. Anıtsal giriş alanında cephe ve zemin döşemesinin özgün hali korunmuştur.

Şekil 21. Batı cephesi krokisi (Çisem Kalkan çizim arşivi)

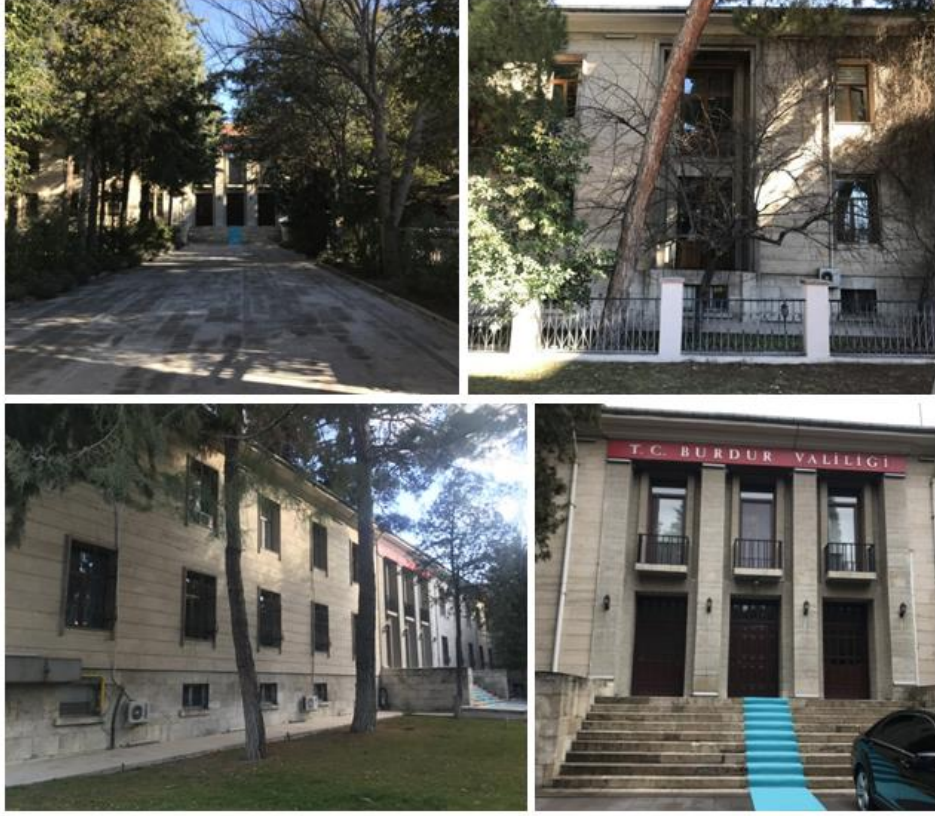
Yapı girişinin sağında ve solunda, diğer cephelerde ki pencere dizilimi devam etmiştir. Burada da bodrum ve zemin katlardaki pencerelerde demir korkuluklar bulunmaktadır. Bodrum kattaki pencerelerde söve yoktur. Bu pencerelerde bulunan kesme taştan yapılan özgün denizlikler oldukça geniştir. Bodrum kat özgünlüğünü korurken diğer katlar traverten ile kaplıdır. Ayrıca, kuzey cepheye bakan dar bir kütle daha uzanmaktadır. Bu kütlenin bahçe yönünde pencere dizilimi ve formu diğer cephelerle aynı şekilde tekrar etmektedir. Caddeye bakan dar cephede ise tam ortada zemin ve birinci kat boyunca devam eden pencere-kapı ile bu pencerenin sağında ve solunda, zemin ve birinci katta bulunan birer adet pencere bulunmaktadır. Demir korkuluklu balkona çıkılan bu pencere ve kapıların etrafında özgün form ve malzemesi günümüze kadar ulaşmıştır (Şekil 22).

Şekil 22. Batı cephesi fotoğrafları (Çisem Kalkan fotoğraf arşivi)
